FORMATO	Código: FRM8.143.B.3
	INFORME DE INSPECCIÓN DE PALAS	Rev.: B
		Fecha: 25/03/2022
		Página 1/8

Nombre del Inspector:	WILVER RIVERA DIAZ
Localización/Estado:	JUCHITAN DE ZARAGOZA OAXACA
Parque Eólico:	STIPA NAYAA
Fecha de inspección:	29/03/2022
Cliente:	ENEL GREEN POWER
Pedido*:	NA
Aerogenerador No.:	WTG 02
Equipo utilizado:	DRONE MAVIC 2 PRO
Orden de Trabajo No.:	20220329-CS-WR
Velocidad (m/s):	7.40 M/S
Hora de paro:	16:14 PM
Hora de marcha:	16:47 PM

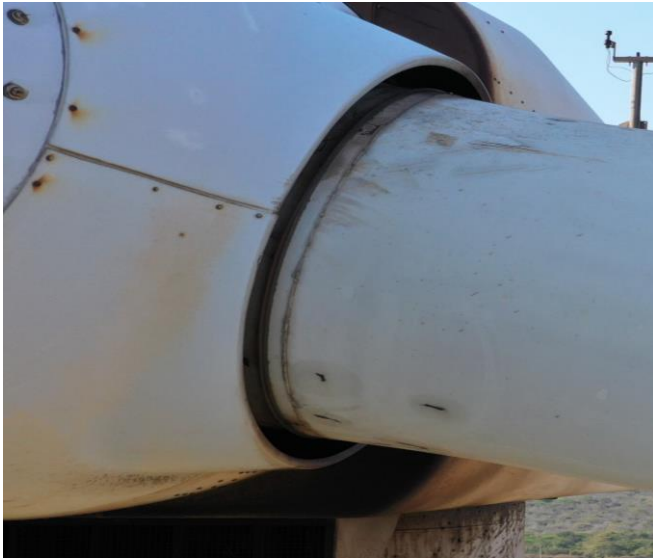
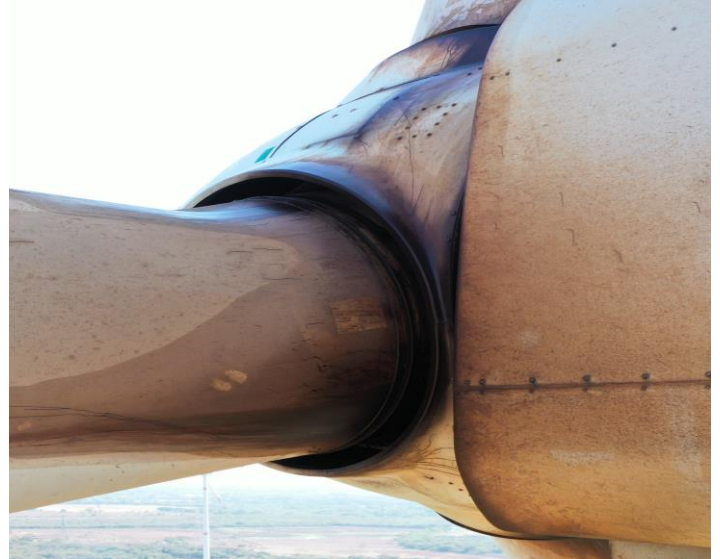
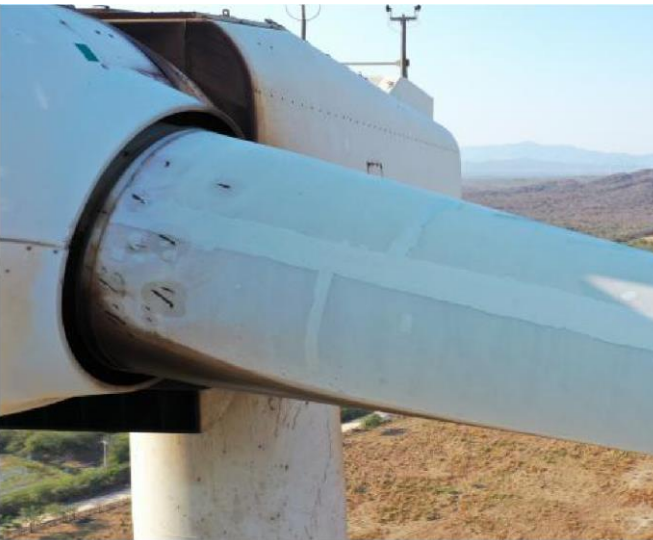
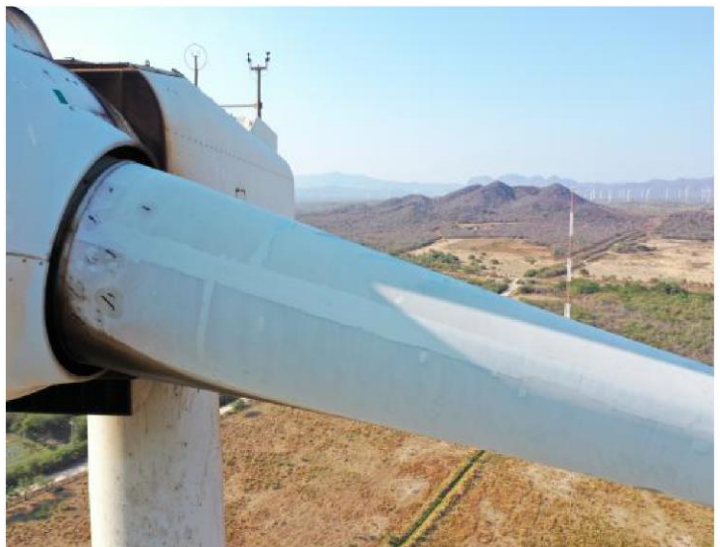
ID: 1

Pala A

Recomendación: Reparar y re-categorizar dentro de 6 meses

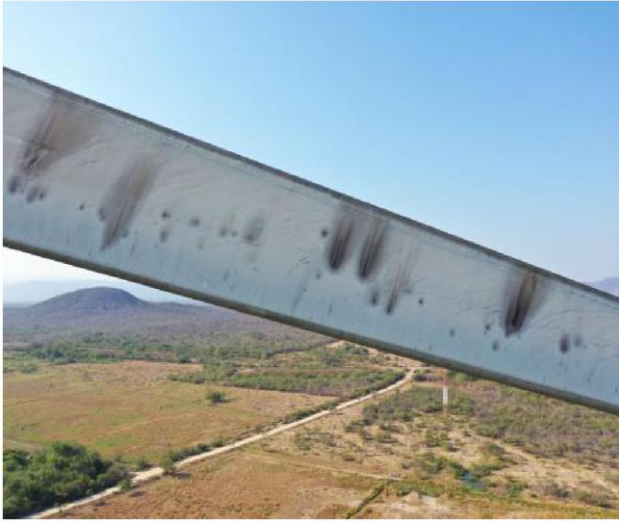
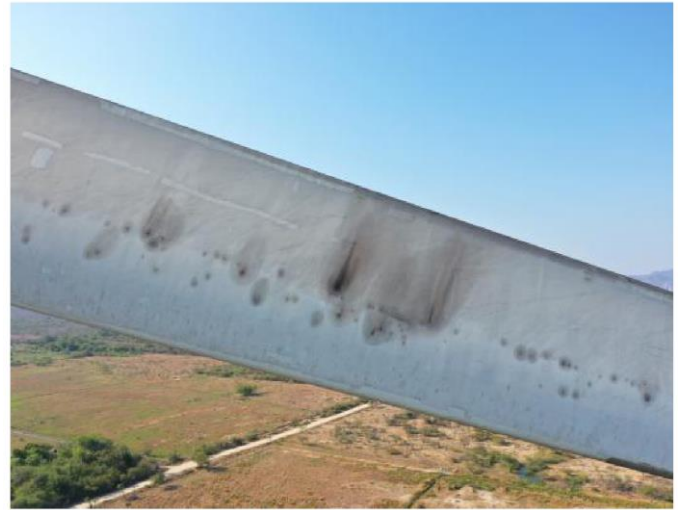
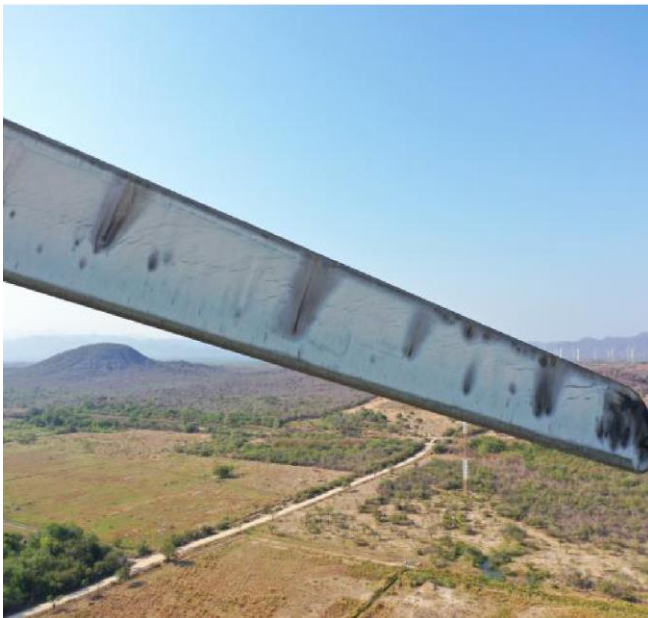
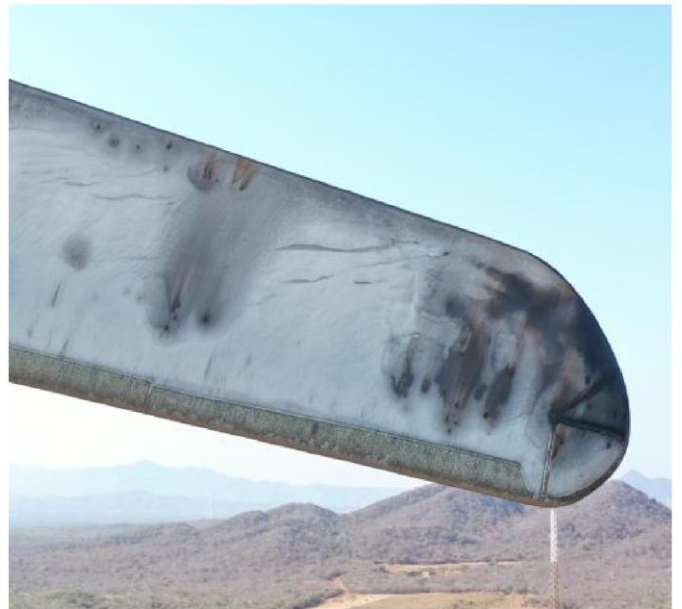
ID: 2

Pala A

Recomendación: Reparar y re-categorizar dentro de 6 meses

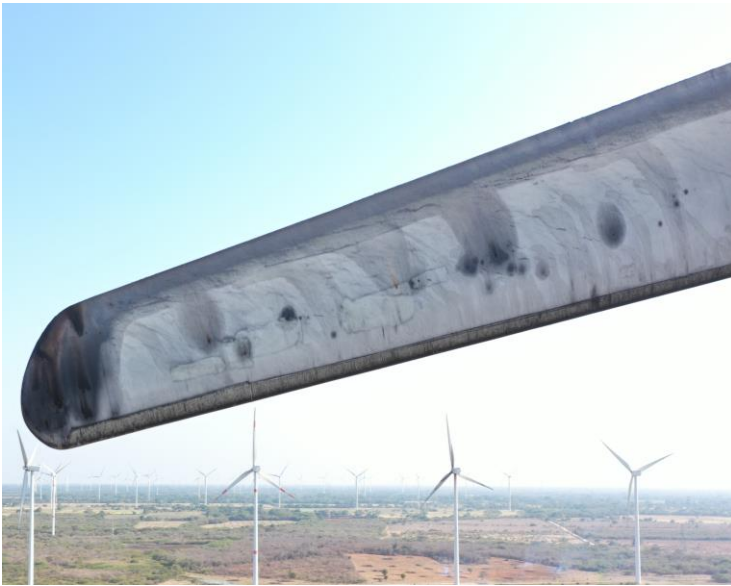
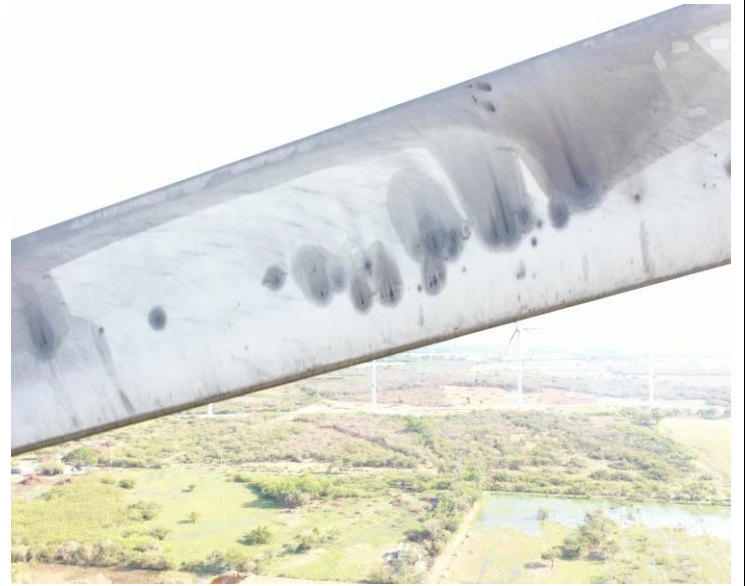
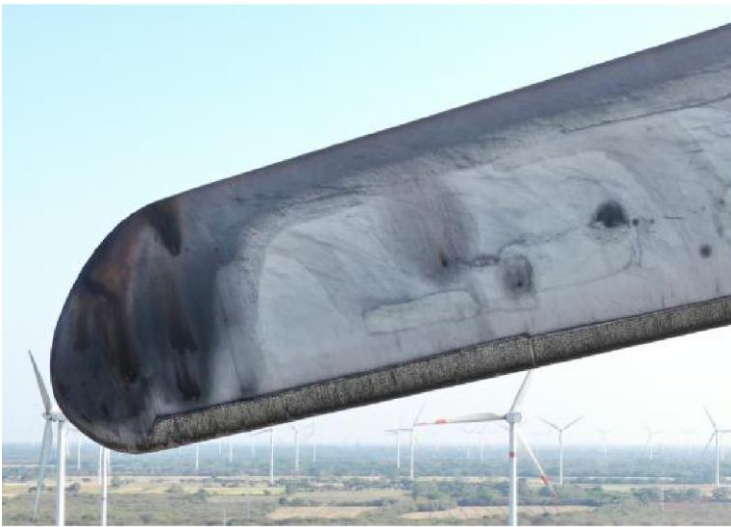
ID: 3

Pala A

Recomendación: Reparar y re-categorizar dentro de 6 meses

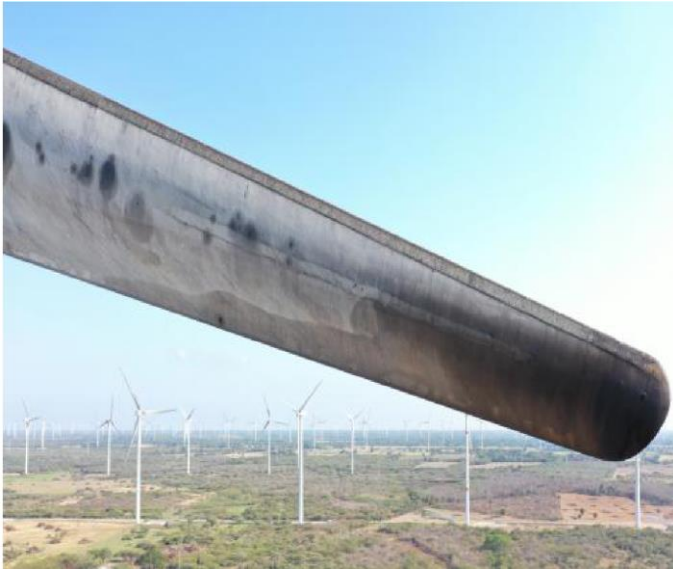
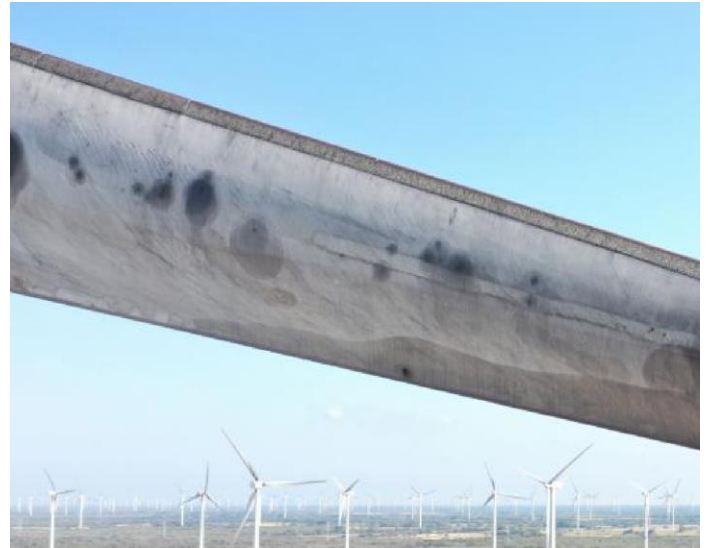
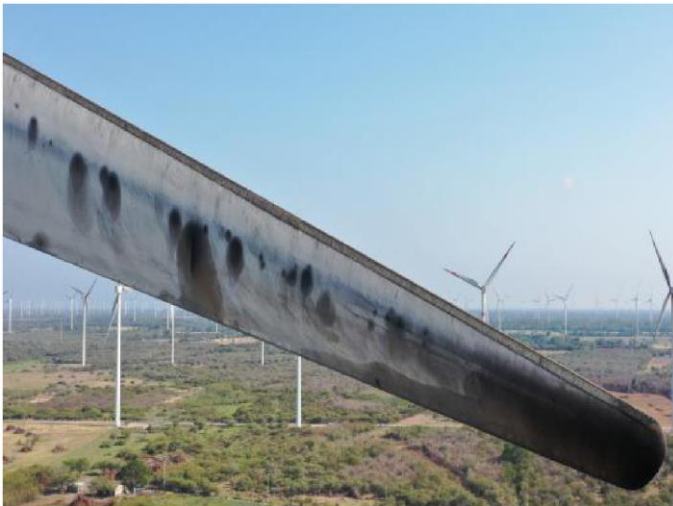
ID: 4

Pala B

Recomendación: Reparar y re-categorizar dentro de 6 meses
