FORMATO	Código: FRM8.143.B.3
	INFORME DE INSPECCIÓN DE PALAS	Rev.: B
		Fecha: 25/03/2022
		Página 1/7

Nombre del Inspector:	WILVER RIVERA DIAZ
Localización/Estado:	JUCHITAN DE ZARAGOZA OAXACA
Parque Eólico:	STIPA NAYAA
Fecha de inspección:	29/03/2022
Cliente:	ENEL GREEN POWER
Pedido*:	NA
Aerogenerador No.:	WTG 06
Equipo utilizado:	DRONE DJI MAVIC 2 PRO
Orden de Trabajo No.:	20220329-CS-WR
Velocidad (m/s):	7.35 M/S
Hora de paro:	15:17 PM
Hora de marcha:	15:51 PM

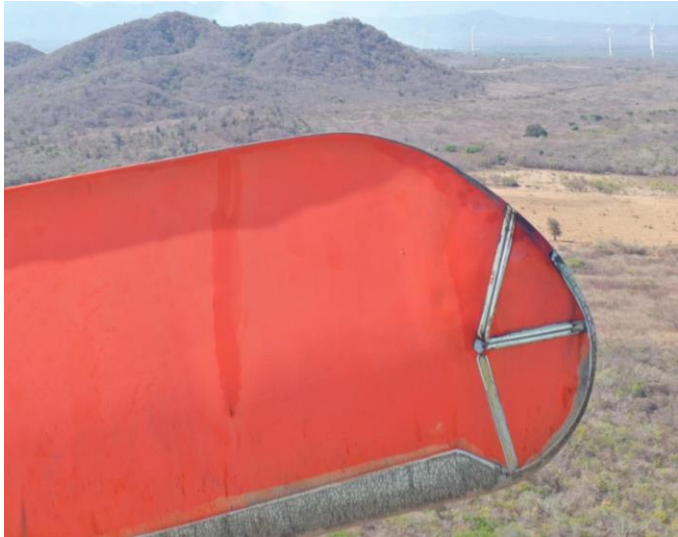
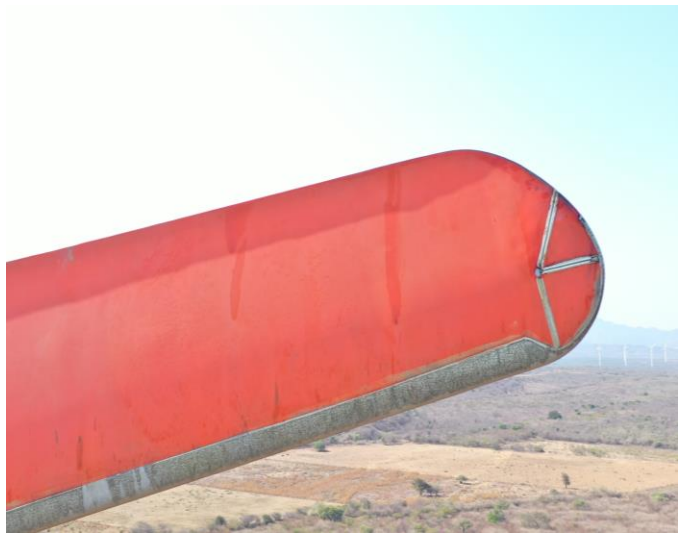
ID: 1

Pala A

Recomendación: Reparar y re-categorizar dentro de 6 meses

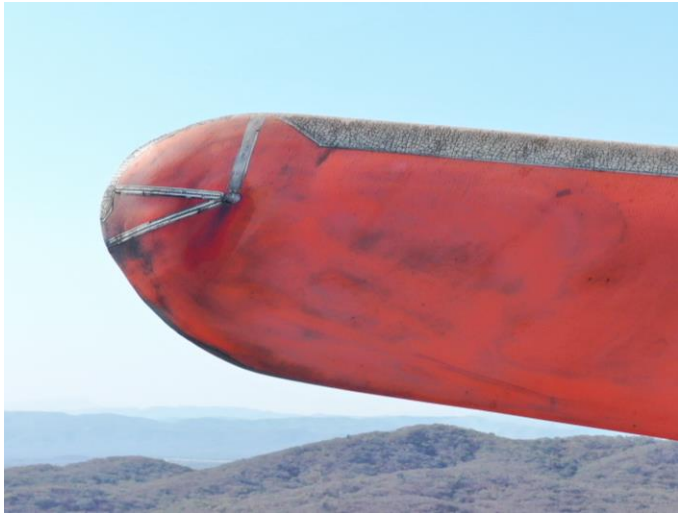
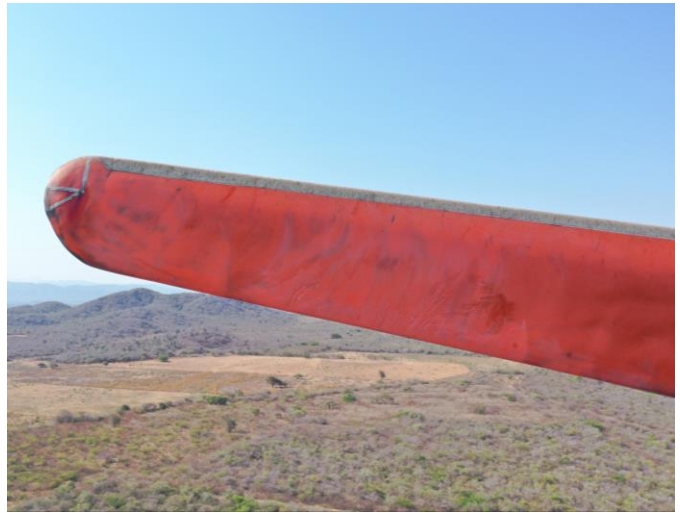
ID: 2

Pala B

Recomendación: Reparar y re-categorizar dentro de 6 meses

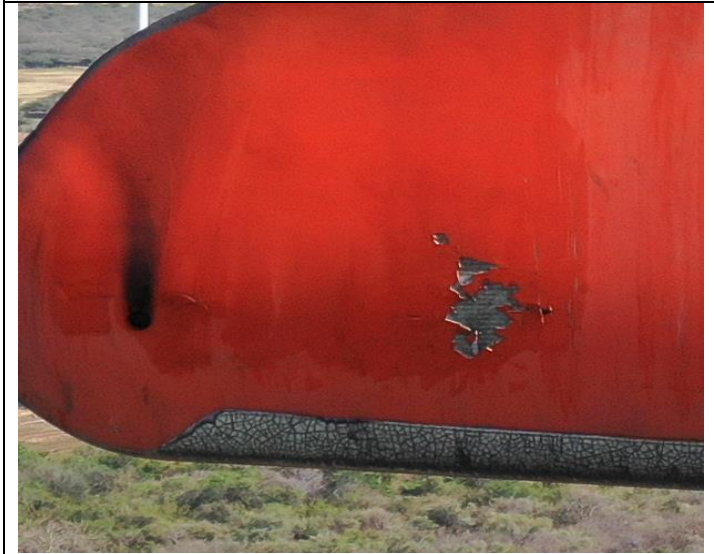
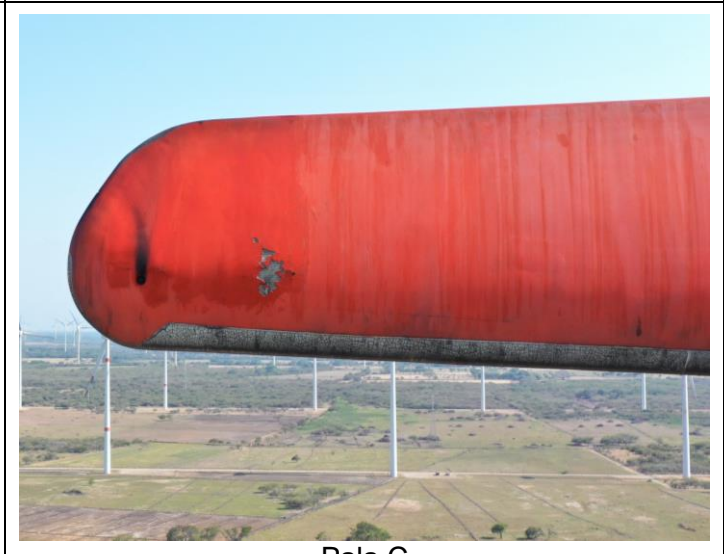
ID: 3

Pala C

Recomendación: Reparar y re-categorizar dentro de 6 meses
