<b>FORMATO</b>	Código: <b>FRM8.143.B.3</b>
	<b>INFORME DE INSPECCIÓN DE PALAS</b>	Rev.: <b>B</b>
		Fecha: <b>25/03/2022</b>
		Página <b>1/8</b>

Nombre del Inspector:	WILVER RIVERA DIAZ
Localización/Estado:	JUCHITAN DE ZARAGOZA OAXACA
Parque Eólico:	STIPA NAYAA
Fecha de inspección:	30/03/2022
Cliente:	ENEL GREEN POWER
Pedido*:	NA
Aerogenerador No.:	WTG 07
Equipo utilizado:	DRONE DJI INSPIRE 1
Orden de Trabajo No.:	20220330-CS-WR
Velocidad (m/s):	8.0 MS
Hora de paro:	08:42 AM
Hora de marcha:	09:19 AM

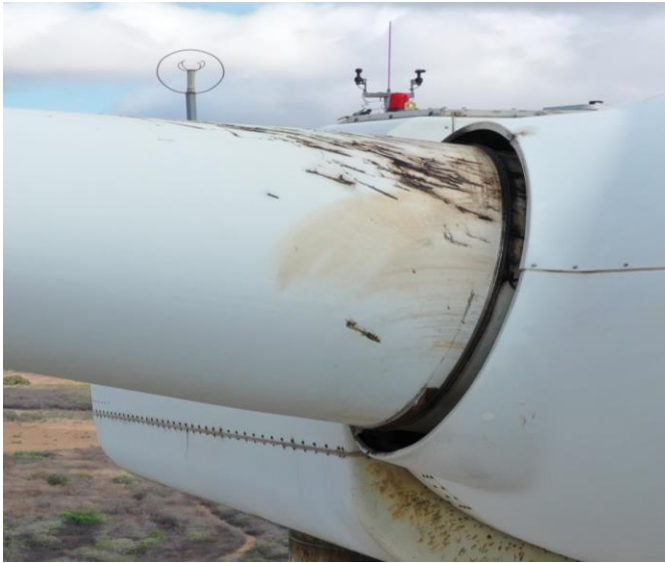
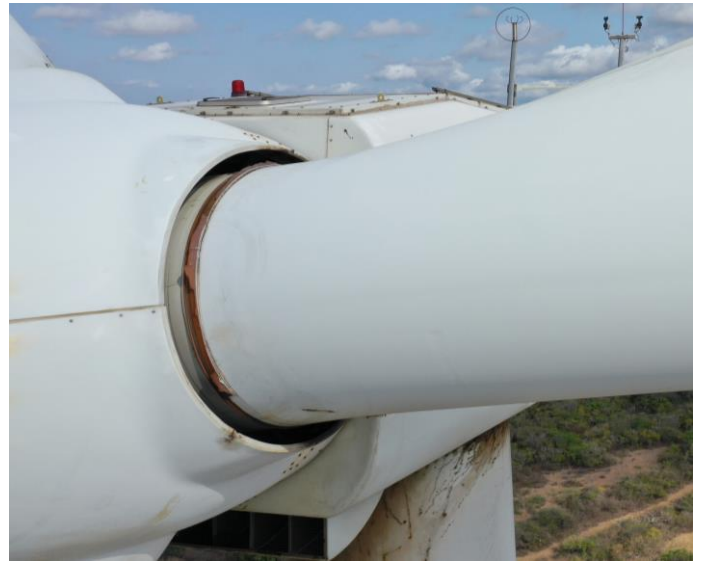
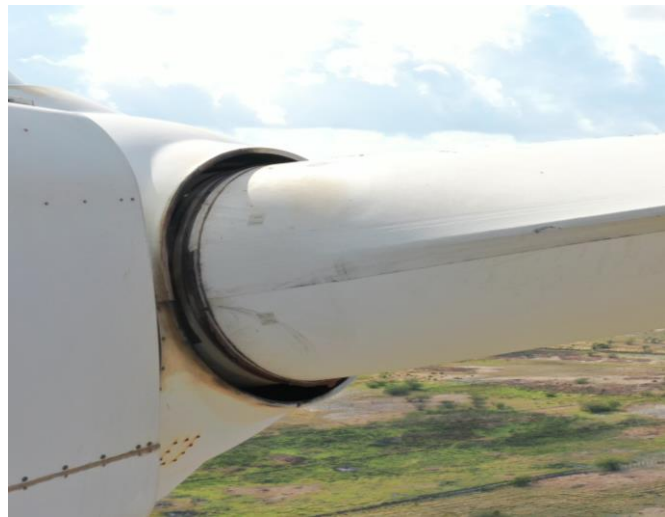
ID: 1

Pala A

Recomendación: Reparar y re-categorizar dentro de 6 meses

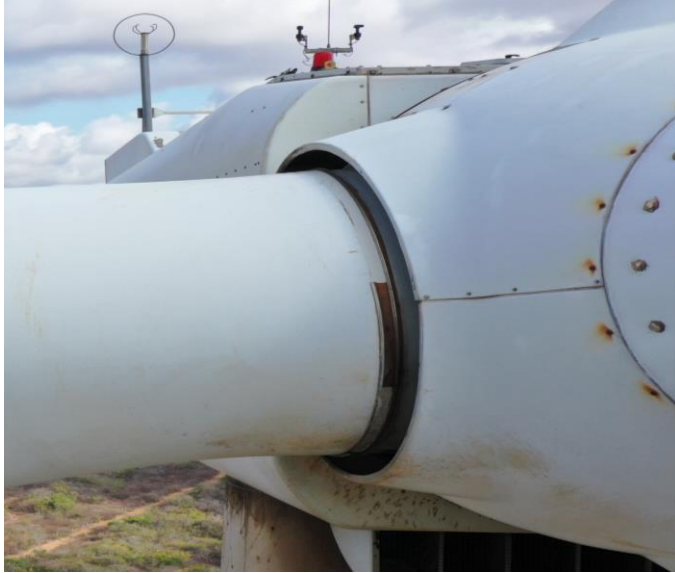
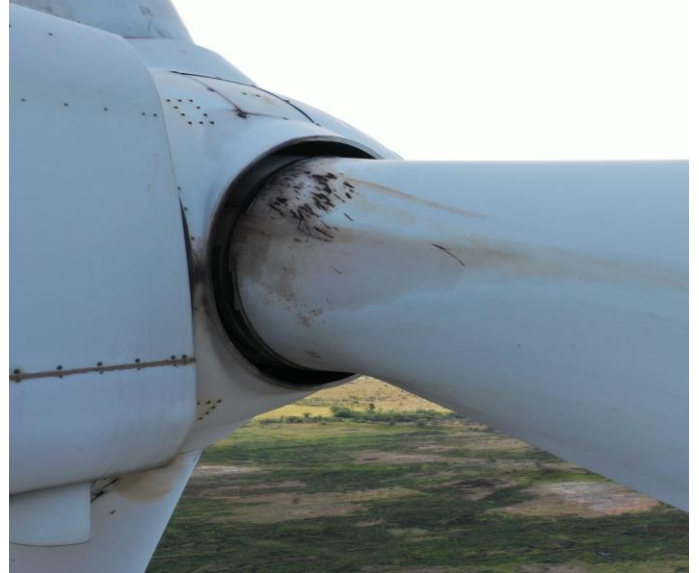
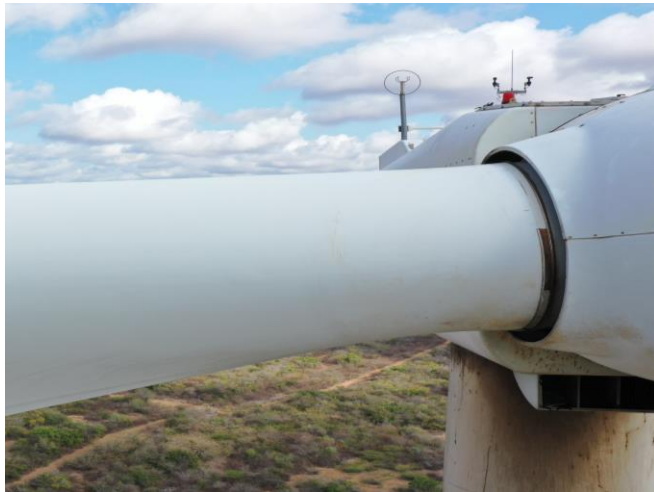
ID: 2

Pala B

Recomendación: Reparar y re-categorizar dentro de 6 meses

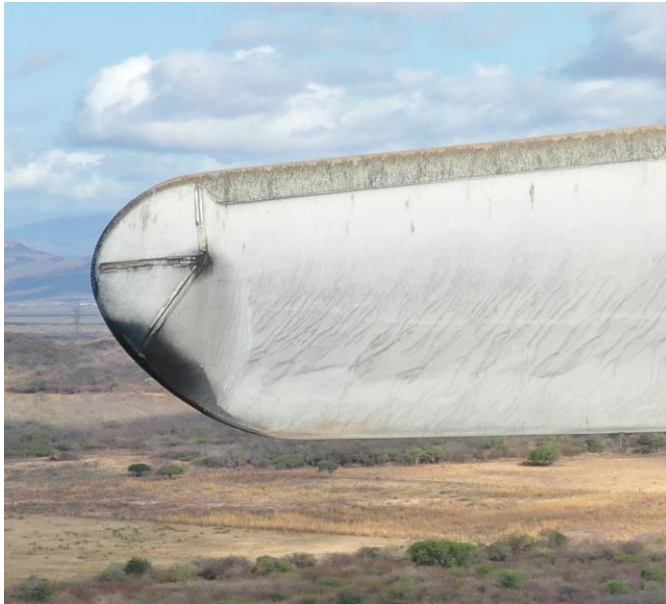
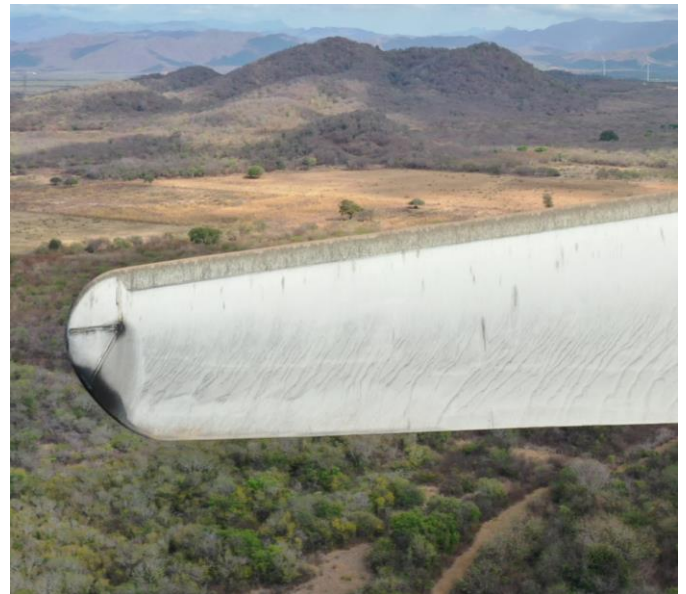
ID: 3

Pala B

Recomendación: Reparar y re-categorizar dentro de 6 meses

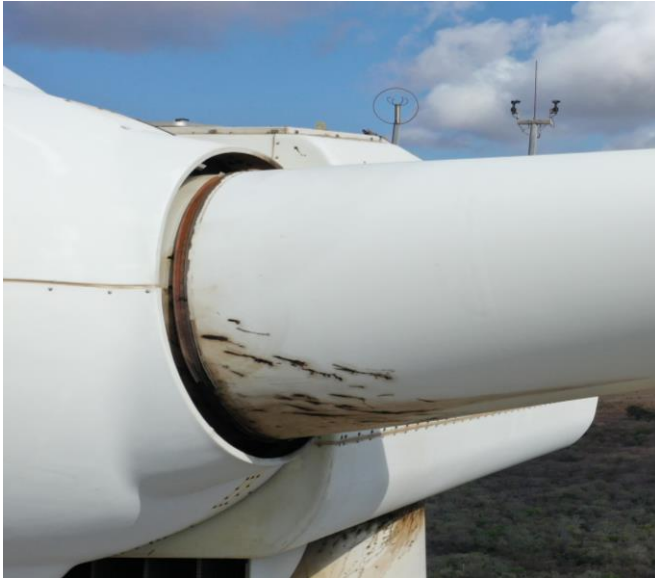
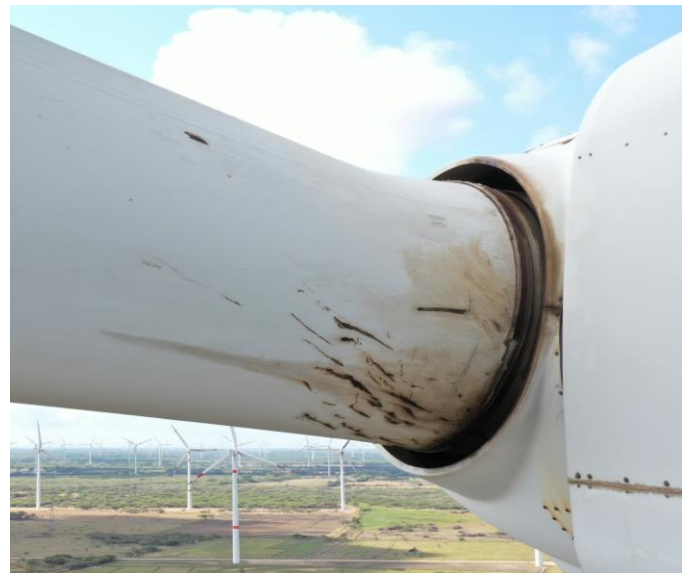
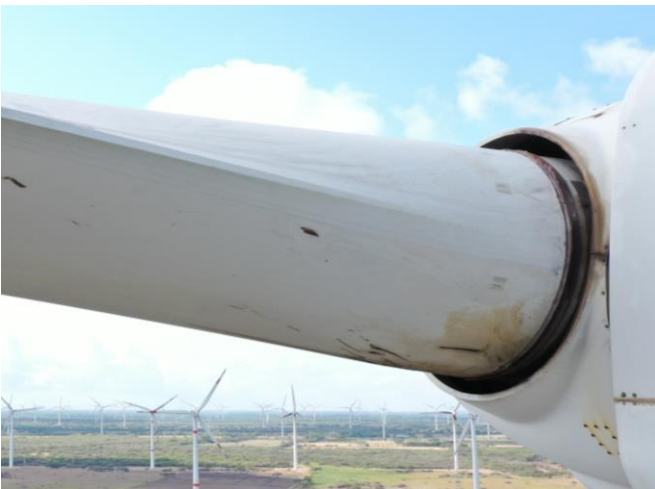
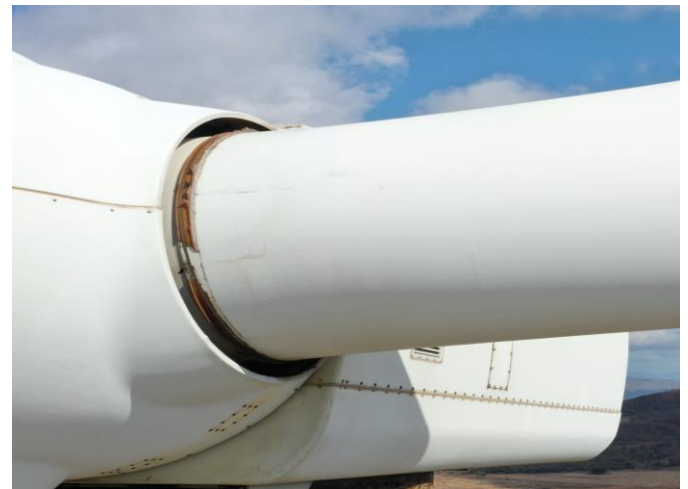
ID: 4

Pala C

Recomendación: Reparar y re-categorizar dentro de 6 meses
