FORMATO	Código: FRM8.143.B.3
	INFORME DE INSPECCIÓN DE PALAS	Rev.: B
		Fecha: 25/03/2022
		Página 1/11

Nombre del Inspector:	WILVER RIVERA DIAZ
Localización/Estado:	JUCHITAN DE ZARAGOZA OAXACA
Parque Eólico:	STIPA NAYAA
Fecha de inspección:	01/04/2022
Cliente:	ENEL GREEN POWER
Pedido*:	NA
Aerogenerador No.:	WTG 09
Equipo utilizado:	DRONE DJI MAVIC 2 PRO
Orden de Trabajo No.:	20220401-CS-WR
Velocidad (m/s):	5.15 MS
Hora de paro:	10:39 AM
Hora de marcha:	11:31 AM

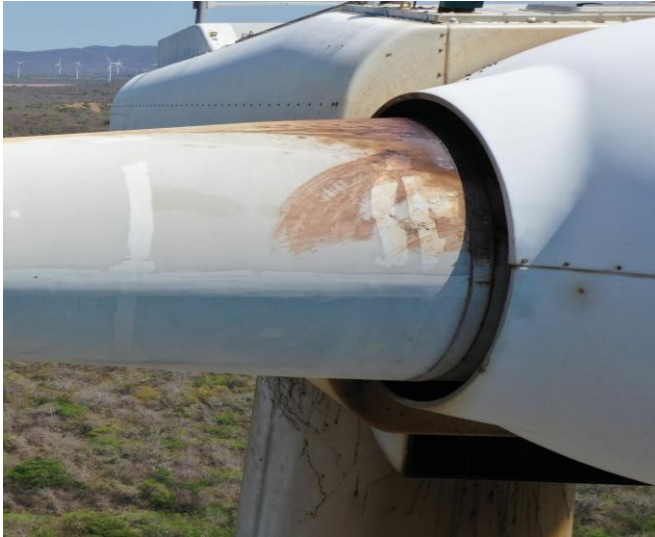
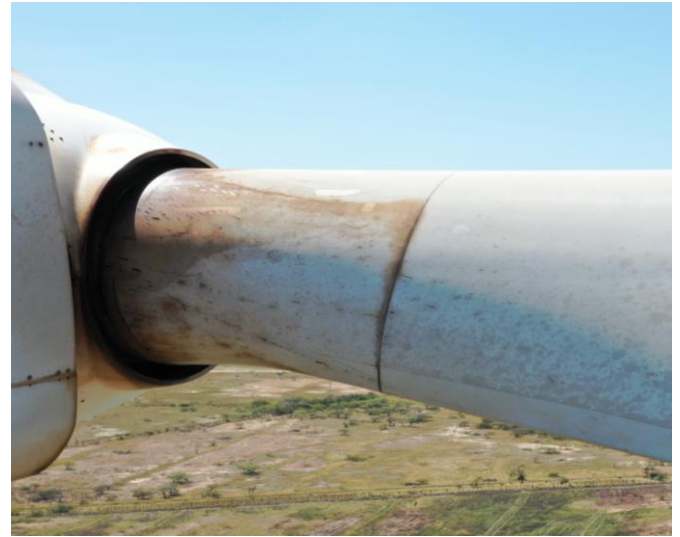
ID: 1

Pala A

Recomendación: Reparar y re-categorizar dentro de 6 meses

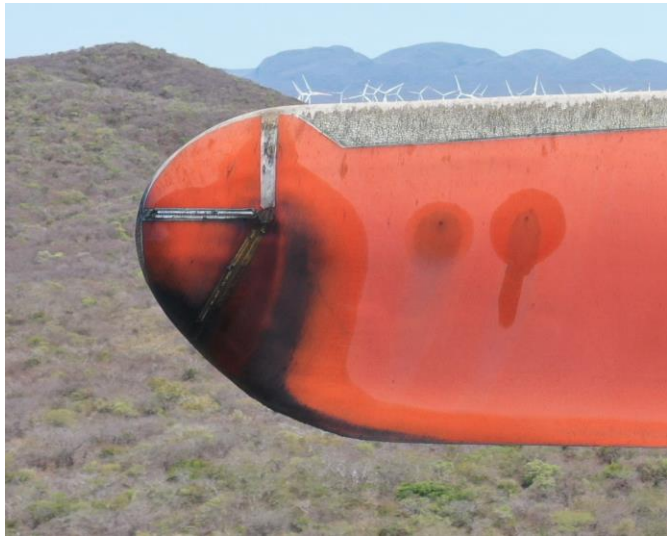
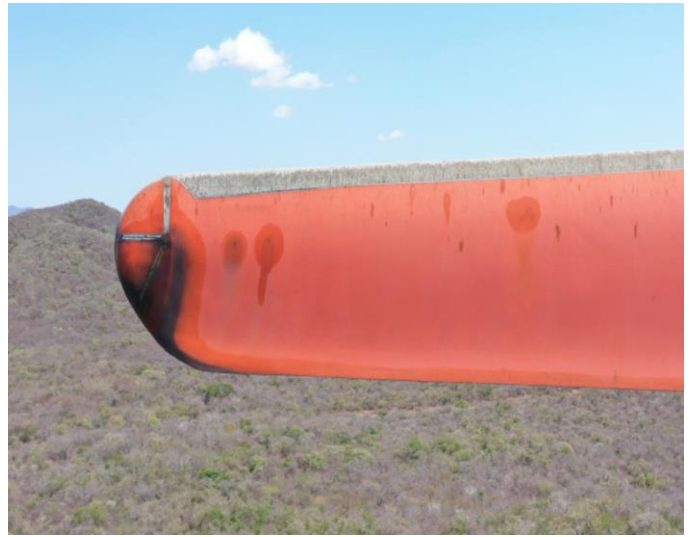
ID: 2

Pala A

Recomendación: Reparar y re-categorizar dentro de 6 meses

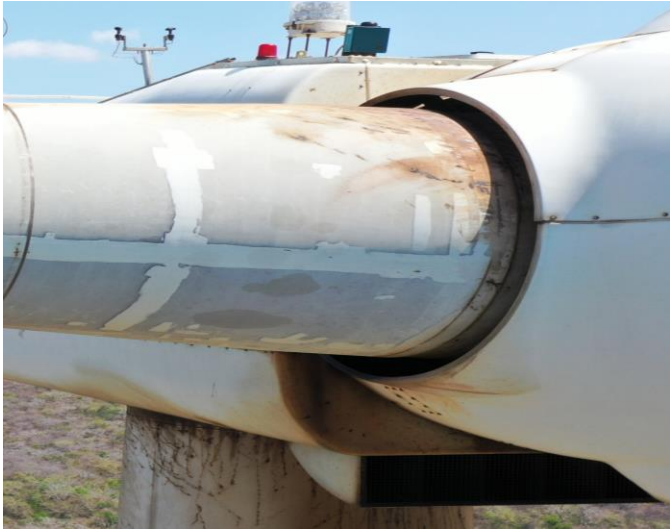
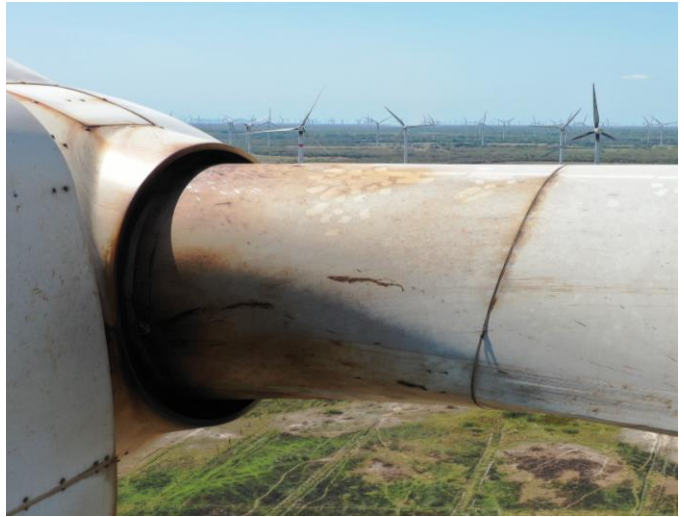
ID: 3

Pala B

Recomendación: Reparar y re-categorizar dentro de 6 meses

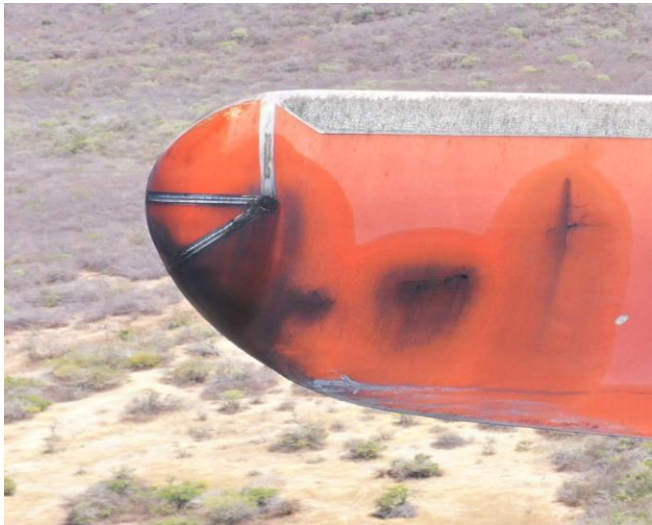
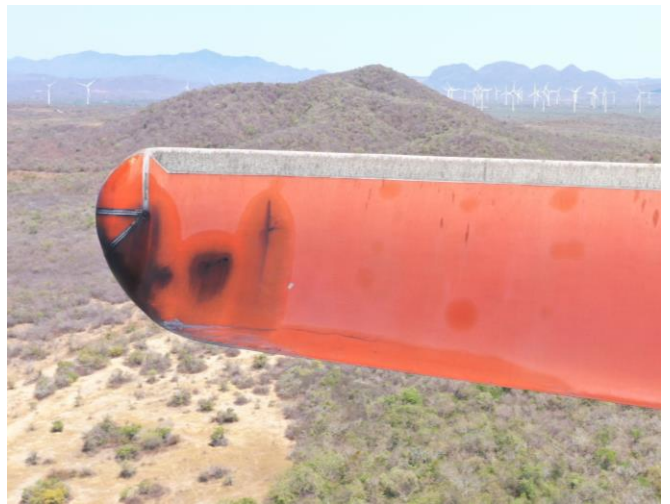
ID: 4

Pala B

Recomendación: Reparar y re-categorizar dentro de 6 meses

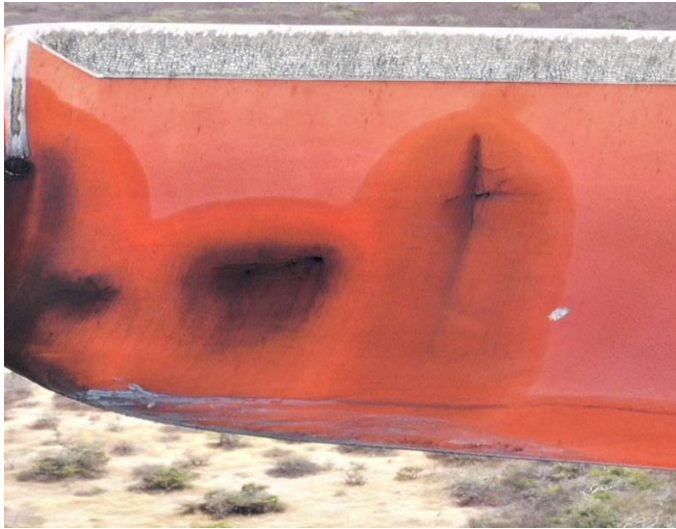
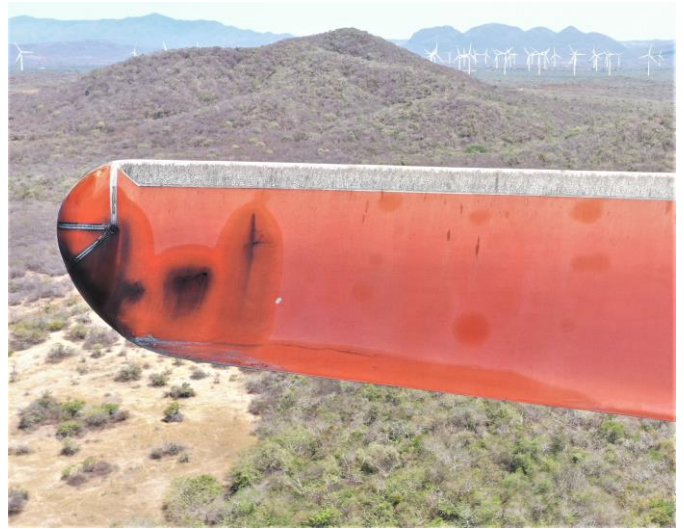
ID: 5

Pala B

Recomendación: Reparar y re-categorizar dentro de 6 meses

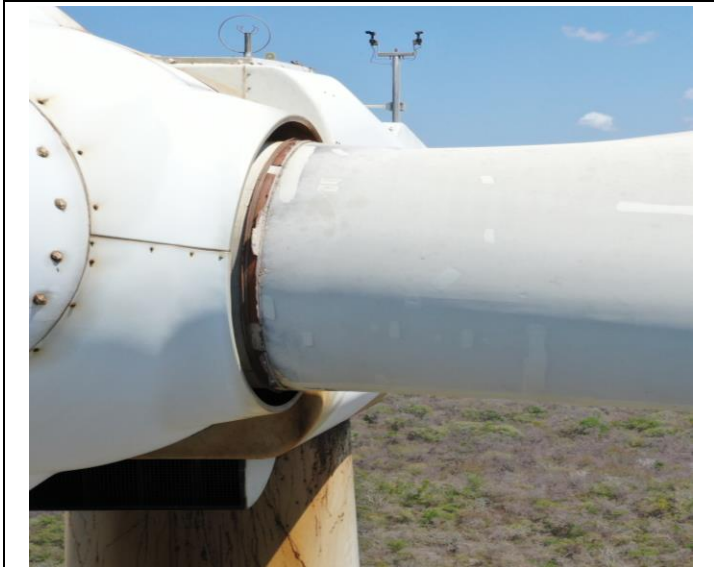
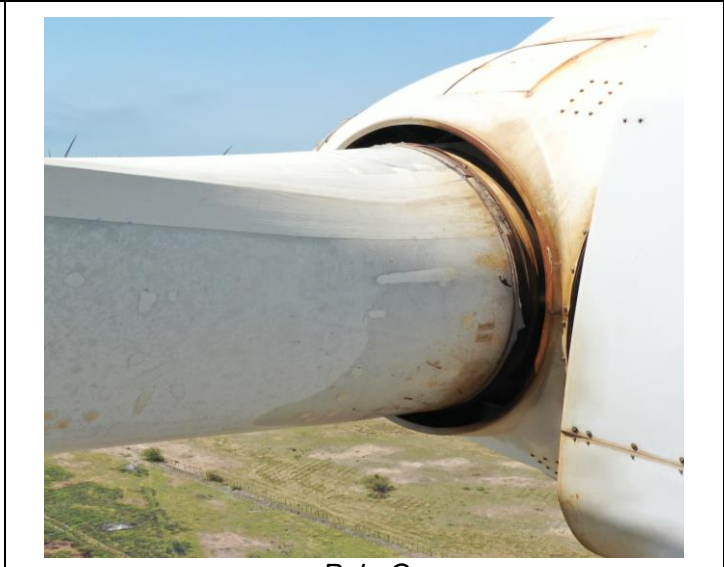
ID: 6

Pala C

Recomendación: Reparar y re-categorizar dentro de 6 meses

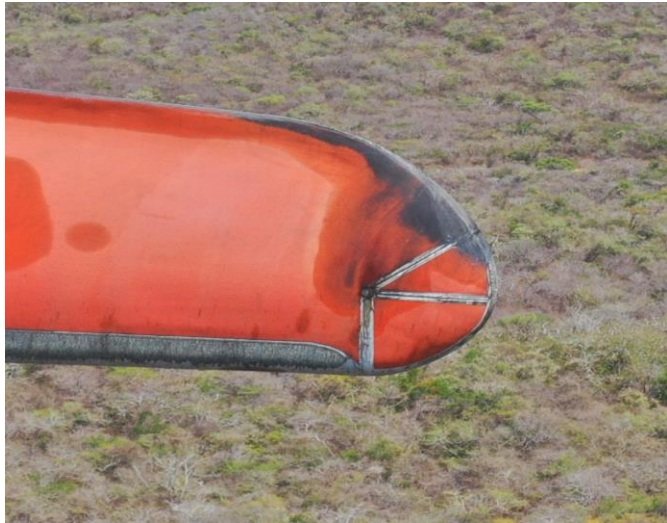
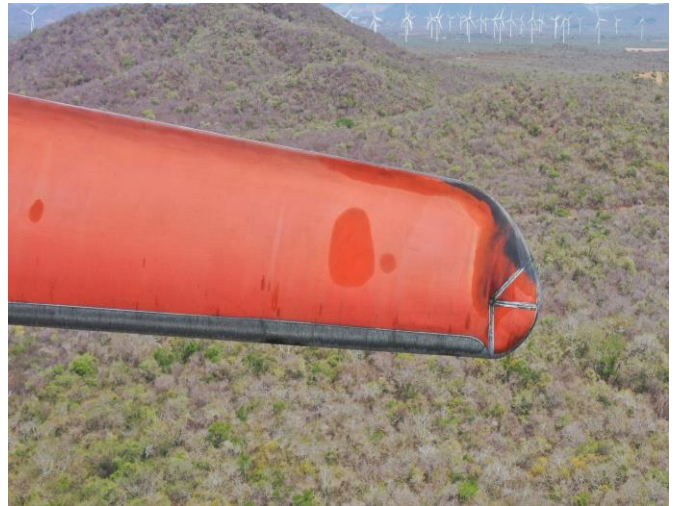
ID: 7

Pala C

Recomendación: Reparar y re-categorizar dentro de 6 meses
