FORMATO	Código: FRM8.143.B.3
	INFORME DE INSPECCIÓN DE PALAS	Rev.: B
		Fecha: 25/03/2022
		Página 1/10

Nombre del Inspector:	WILVER RIVERA DIAZ
Localización/Estado:	JUCHITAN DE ZARAGOZA OAXACA
Parque Eólico:	STIPA NAYAA
Fecha de inspección:	30/03/2022
Cliente:	ENEL GREEN POWER
Pedido*:	NA
Aerogenerador No.:	WTG 10
Equipo utilizado:	DRONE DJI MAVIC 2 PRO
Orden de Trabajo No.:	20220330-CS-WR
Velocidad (m/s):	11.50 MS
Hora de paro:	12:01 PM
Hora de marcha:	12:53 PM

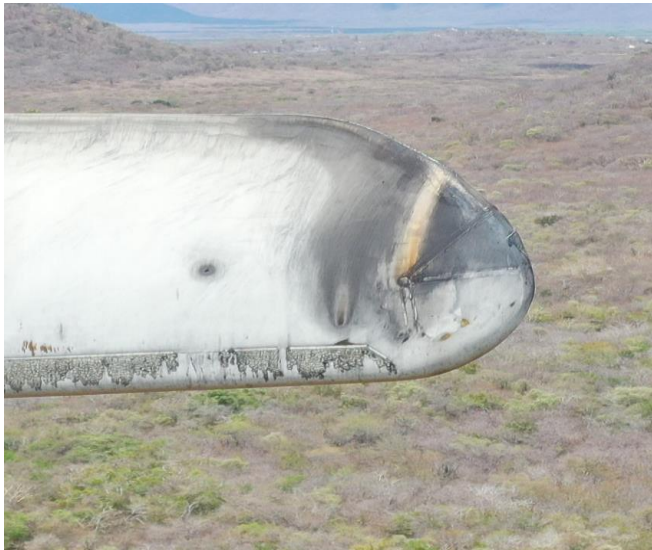
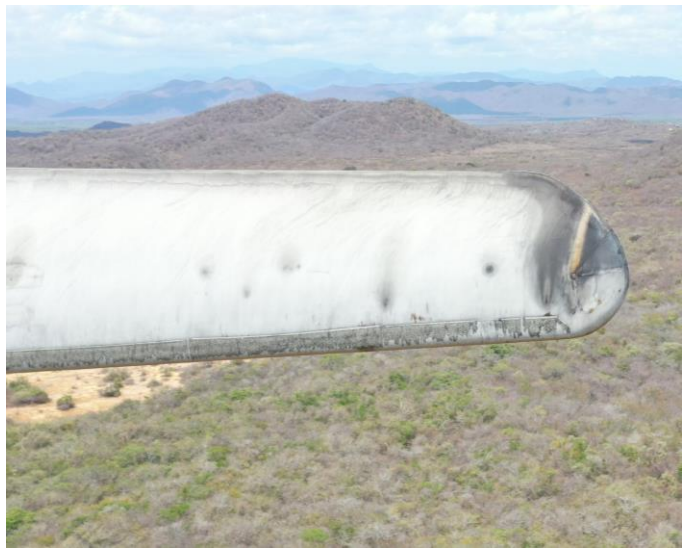
ID: 1

Pala A

Recomendación: Reparar y re-categorizar dentro de 6 meses

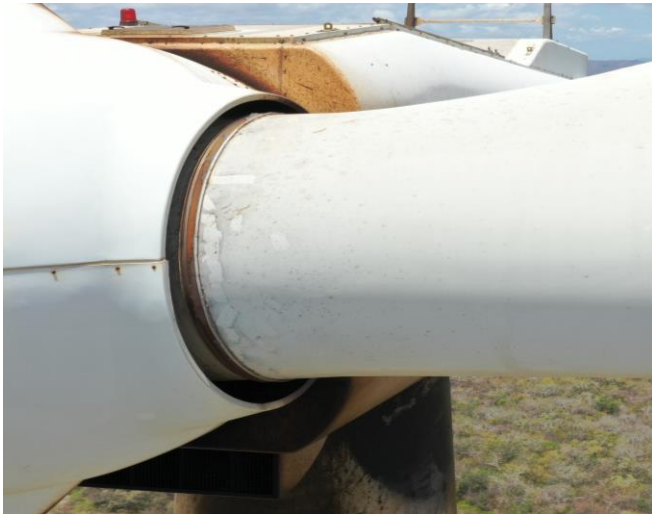
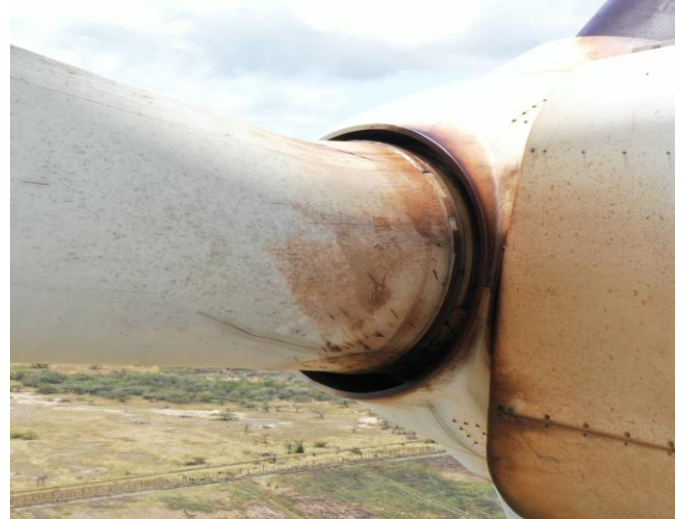
ID: 2

Pala A

Recomendación: Reparar y re-categorizar dentro de 6 meses

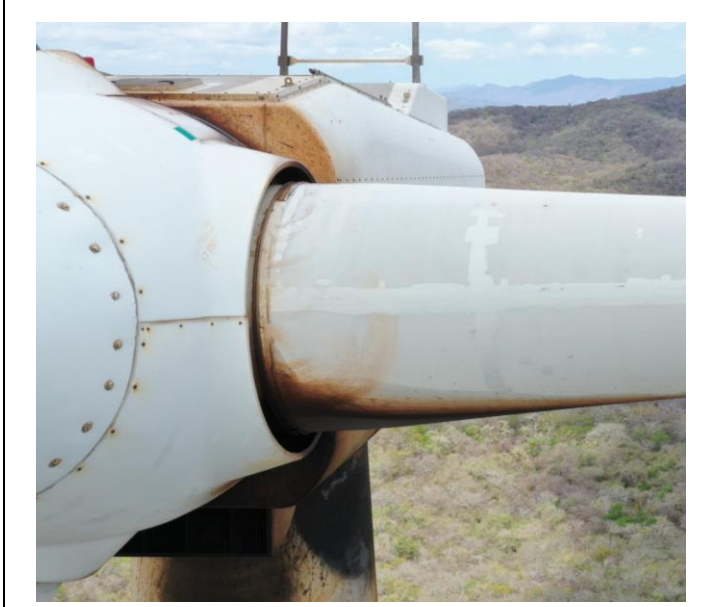
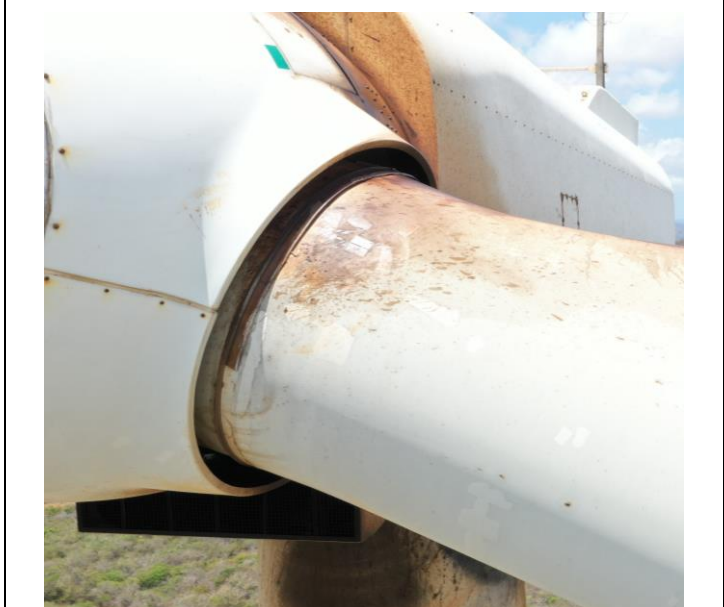
ID: 3

Pala B

Recomendación: Reparar y re-categorizar dentro de 6 meses

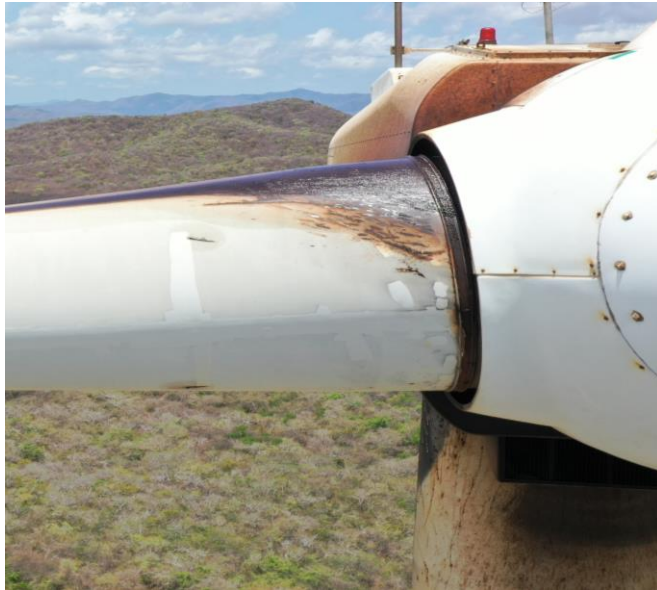
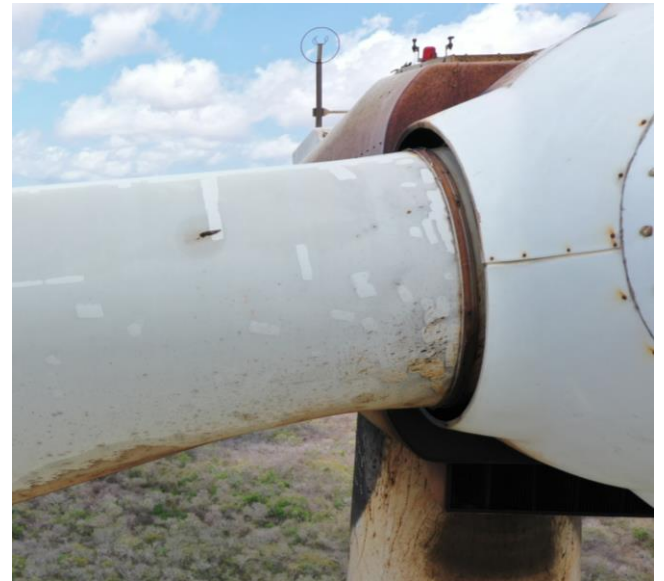
ID: 5

Pala C

Recomendación: Reparar y re-categorizar dentro de 6 meses

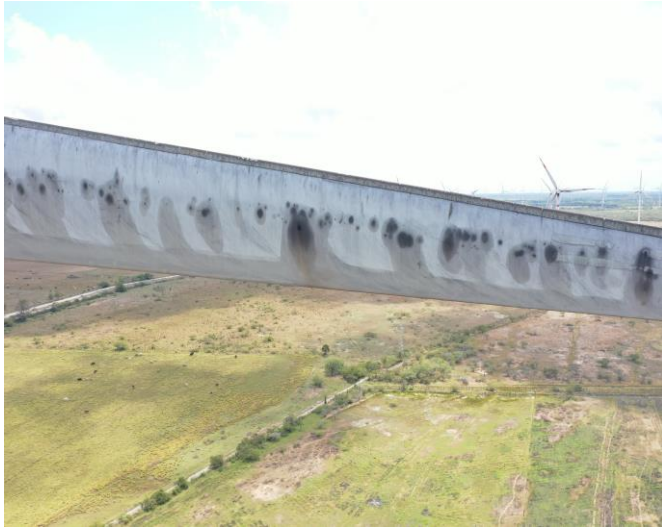
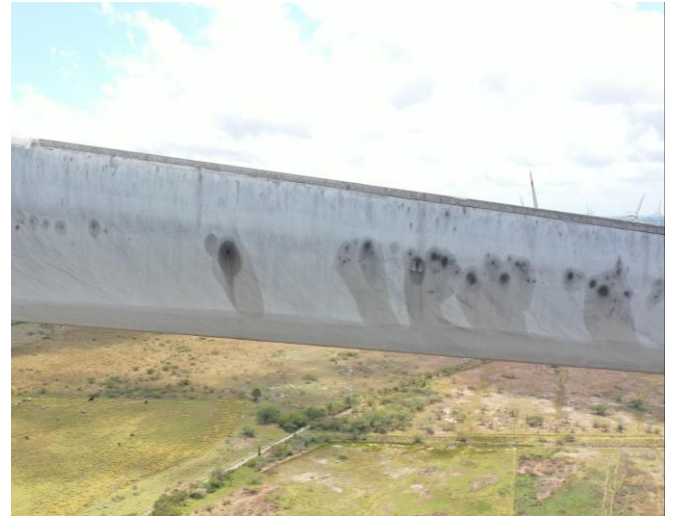
ID: 6

Pala C

Recomendación: Reparar y re-categorizar dentro de 6 meses
