<b>FORMATO</b>	Código: <b>FRM8.143.B.3</b>
	<b>INFORME DE INSPECCIÓN DE PALAS</b>	Rev.: <b>B</b>
		Fecha: <b>25/03/2022</b>
		Página <b>1/9</b>

Nombre del Inspector:	WILVER RIVERA DIAZ
Localización/Estado:	JUCHITAN DE ZARAGOZA OAXACA
Parque Eólico:	STIPA NAYAA
Fecha de inspección:	02/04/2022
Cliente:	ENEL GREEN POWER
Pedido*:	NA
Aerogenerador No.:	WTG 23
Equipo utilizado:	DRONE DJI MAVIC 2 PRO
Orden de Trabajo No.:	20220402-CS-WR
Velocidad (m/s):	5.40 MS
Hora de paro:	15:29 PM
Hora de marcha:	16:11 PM

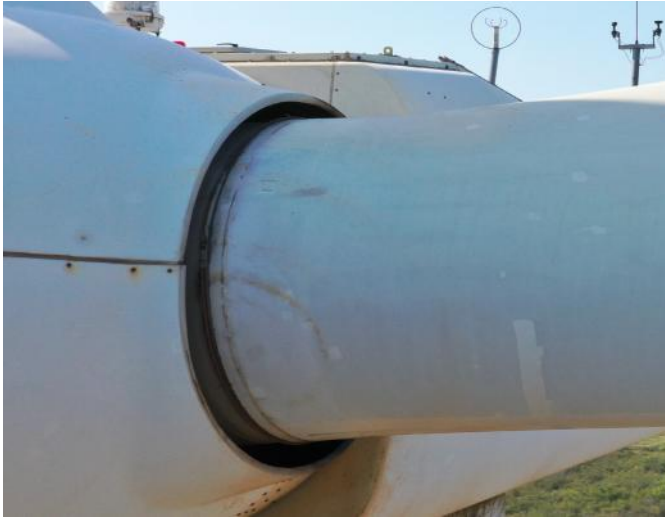
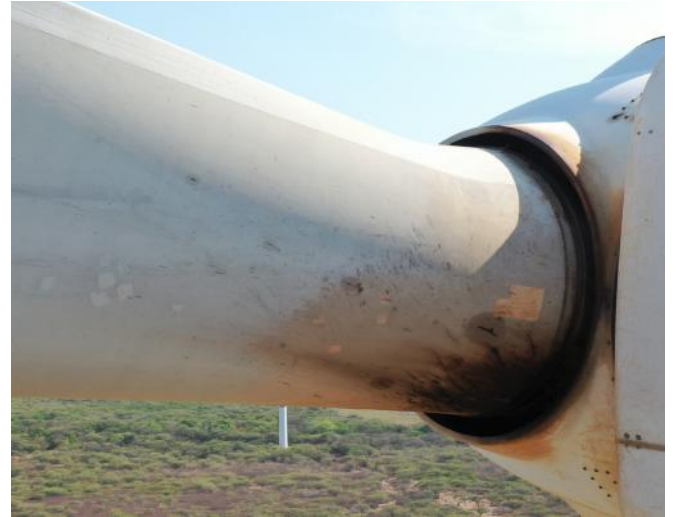
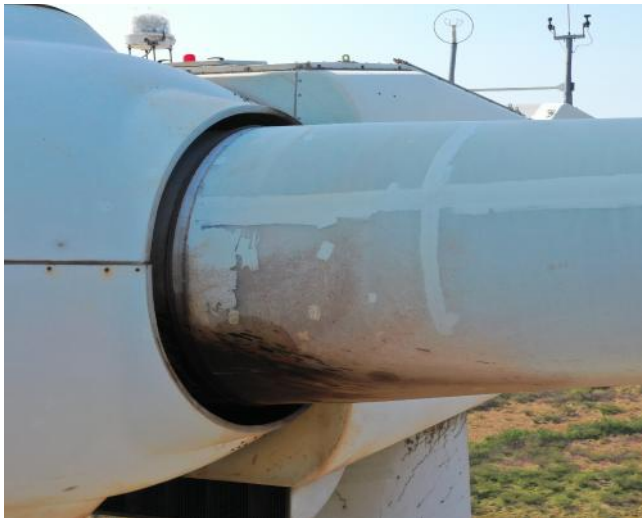
ID: 1

*Pala A*

Recomendación: Reparar y re-categorizar dentro de 6 meses

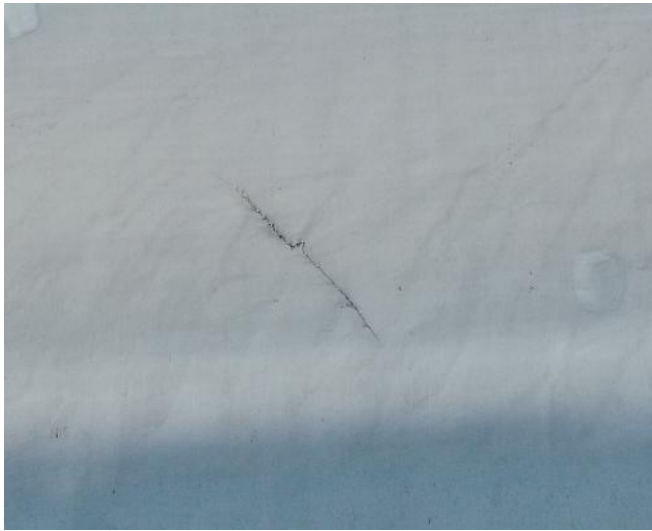
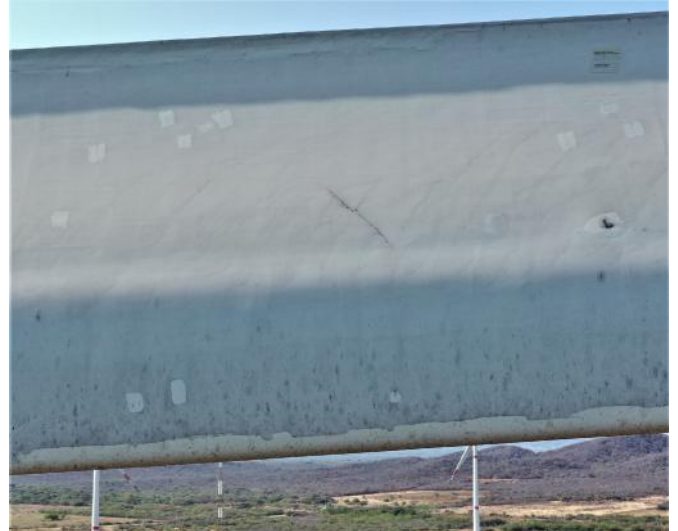
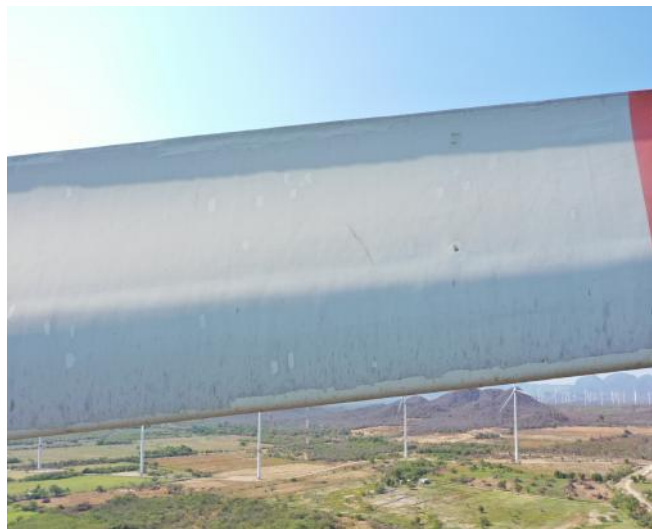
ID: 2

*Pala A*

Recomendación: Reparar y re-categorizar dentro de 6 meses

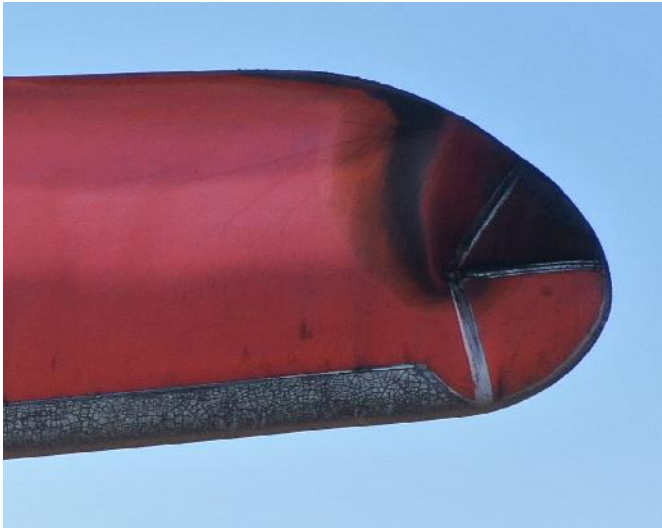
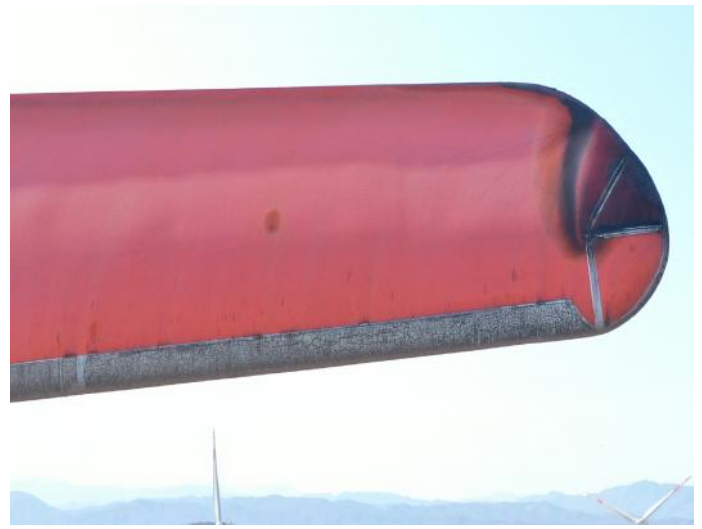
ID: 3

*Pala A*

Recomendación: Reparar y re-categorizar dentro de 6 meses

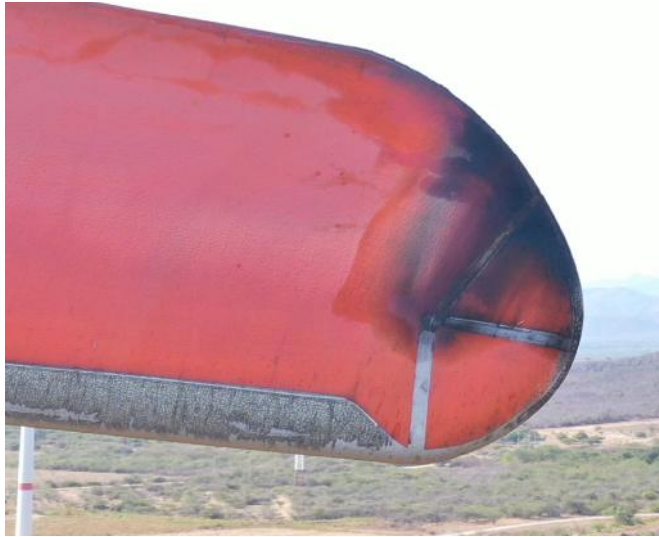
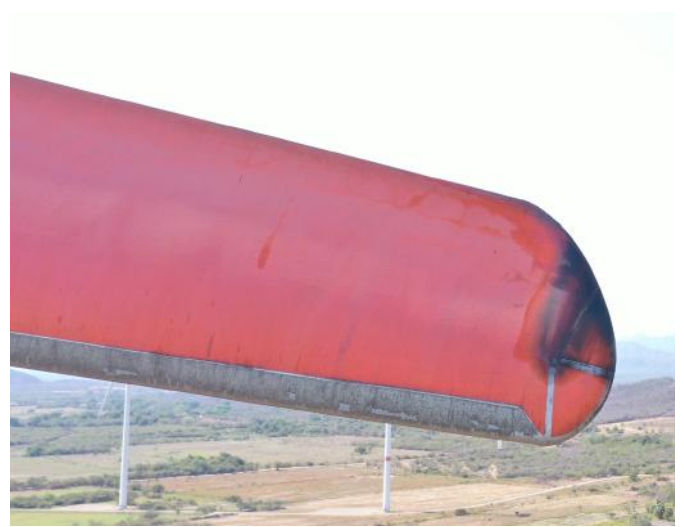
ID: 4

*Pala B*

Recomendación: Reparar y re-categorizar dentro de 6 meses

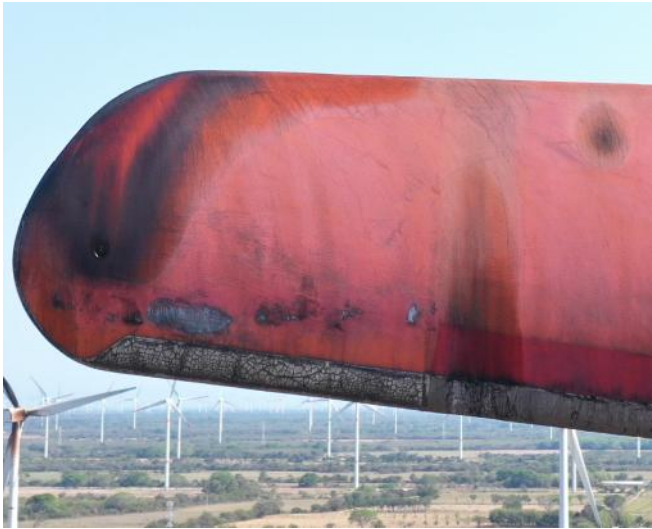
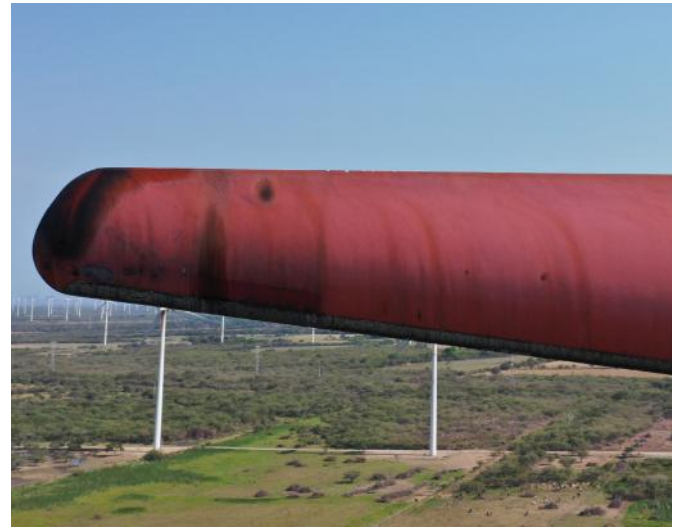
ID: 5

*Pala C*

Recomendación: Reparar y re-categorizar dentro de 6 meses
