FORMATO	Código: FRM8.143.B.3
	INFORME DE INSPECCIÓN DE PALAS	Rev.: B
		Fecha: 25/03/2022
		Página 1/16

Nombre del Inspector:	WILVER RIVERA DIAZ
Localización/Estado:	JUCHITAN DE ZARAGOZA OAXACA
Parque Eólico:	STIPA NAYAA
Fecha de inspección:	04/04/2022
Cliente:	ENEL GREEN POWER
Pedido*:	NA
Aerogenerador No.:	WTG 24
Equipo utilizado:	DRONE DJI MAVIC 2 PRO
Orden de Trabajo No.:	20220404-CS-WR
Velocidad (m/s):	5.0 MS
Hora de paro:	09:12 AM
Hora de marcha:	09:51 AM

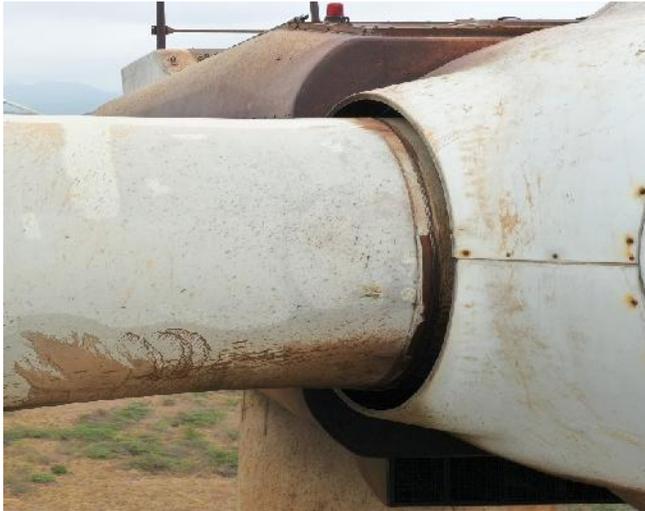
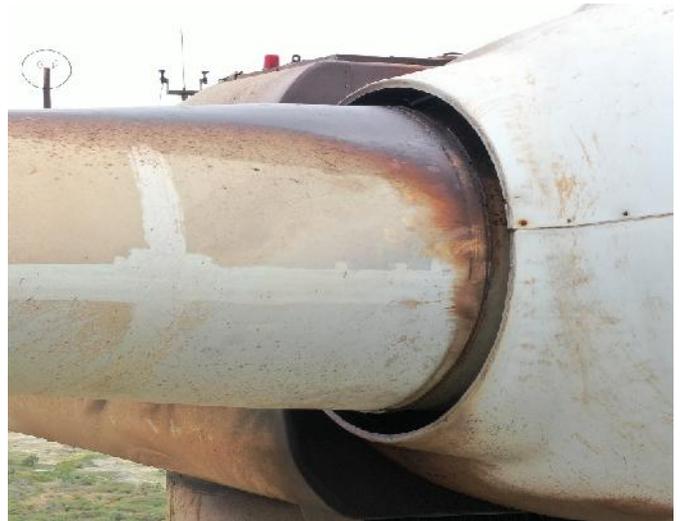
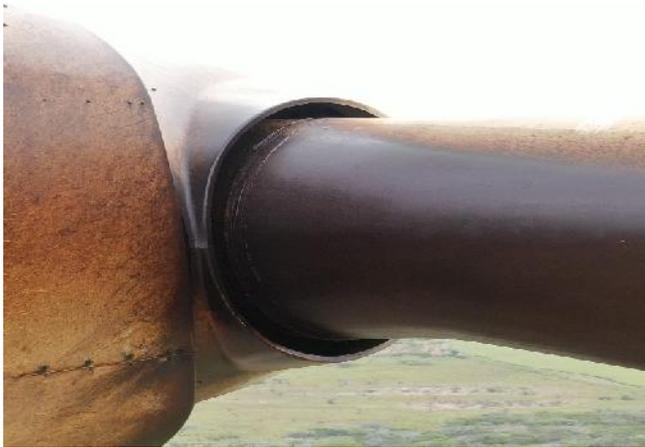
ID: 1

ID	Pala	Zona	Tipo de daño	Tamaño (mm) ancho x longitud	Subtipo	Radio (m)	Severidad	Material
1	A	11	D1	2000x100	Sin Guardapolvos	1	4	Componente Auxiliar
2	A	8	B2	500x150	Grieta en el coat	29	4	Afectación Estructural
3	A	1	D1	200x100	Otros daños	39.80	4	Componente Auxiliar
4	A	10,11	D1	6000x2000	Suciedad en Coat	0	3	Afectación Superficial
5	B	11	D1	2000x100	Sin Guardapolvos	1	4	Componente Auxiliar
6	B	10,11	D1	5000x2000	Suciedad en Coat	0	3	Afectación Superficial
7	B	8	B1	5000x200	Pitting en Coat	32	4	Afectación Estructural
8	B	1	D1	200x100	Otros daños	39.80	4	Componente Auxiliar
9	B	8	B1	4000x200	Pitting en Coat	30	4	Afectación Estructural
10	C	11	D1	2000x100	Sin Guardapolvos	1	4	Componente Auxiliar
11	C	10,11	D1	5000x2000	Suciedad en Coat	0	3	Afectación Superficial
12	C	1	B1	2000x150	Desprendimiento de Coat	38	4	Afectación Estructural

Recomendación: Reparar y re-categorizar dentro de 6 meses
