FORMATO	Código: FRM8.143.B.3
	INFORME DE INSPECCIÓN DE PALAS	Rev.: B
		Fecha: 25/03/2022
		Página 1/10

Nombre del Inspector:	WILVER RIVERA DIAZ
Localización/Estado:	JUCHITAN DE ZARAGOZA OAXACA
Parque Eólico:	STIPA NAYAA
Fecha de inspección:	04/04/2022
Cliente:	ENEL GREEN POWER
Pedido*:	NA
Aerogenerador No.:	WTG 26
Equipo utilizado:	DRONE DJI INSPIRE 1
Orden de Trabajo No.:	20220404-CS-WR
Velocidad (m/s):	7.25 MS
Hora de paro:	12:27 PM
Hora de marcha:	13:13 PM

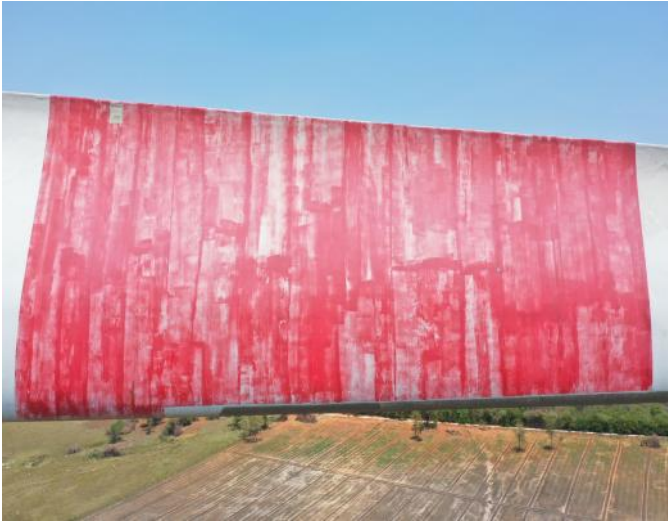
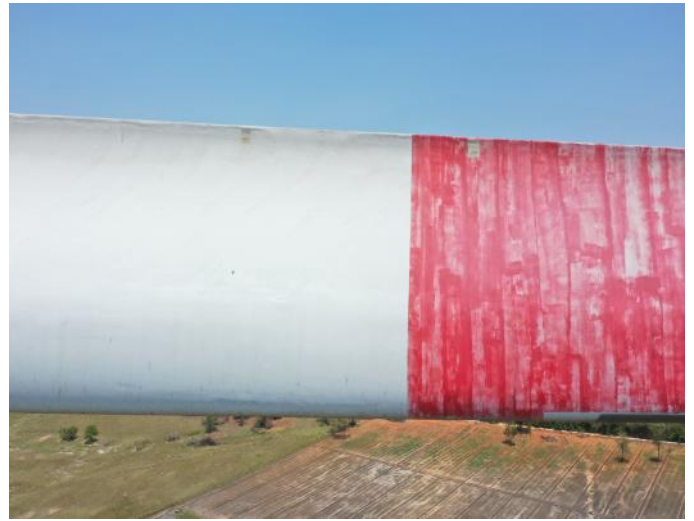
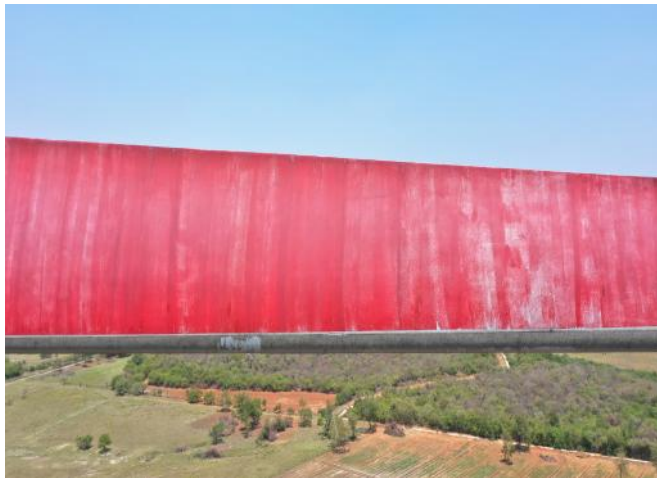
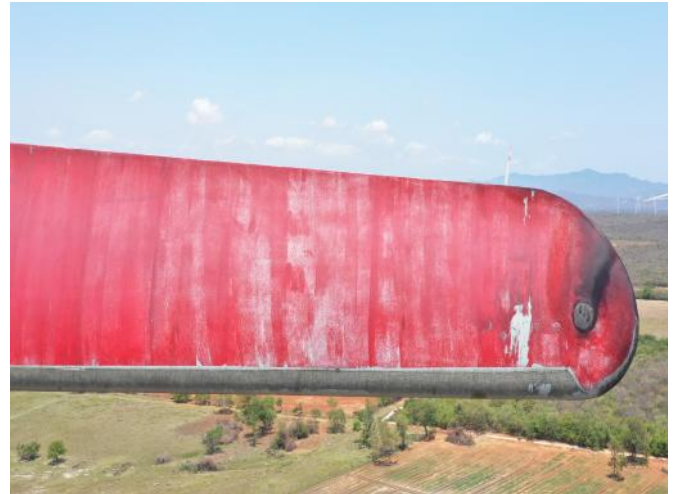
ID: 1

Pala A

Recomendación: Hacer seguimiento e inspeccionar en 1 año

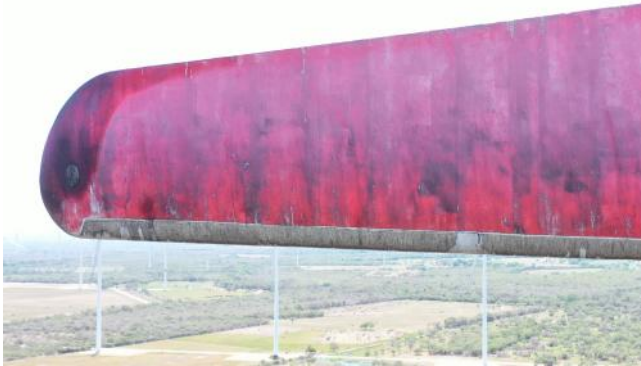
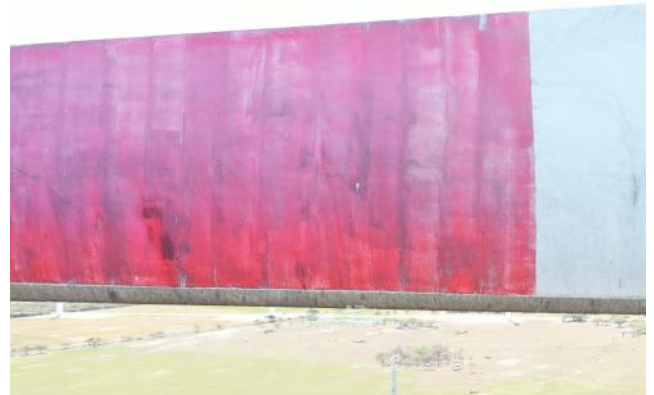
ID: 2

Pala A

Recomendación: Hacer seguimiento e inspeccionar en 1 año

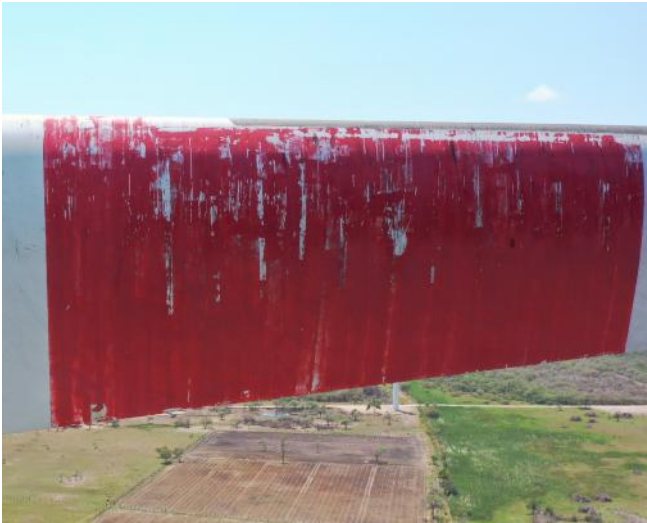
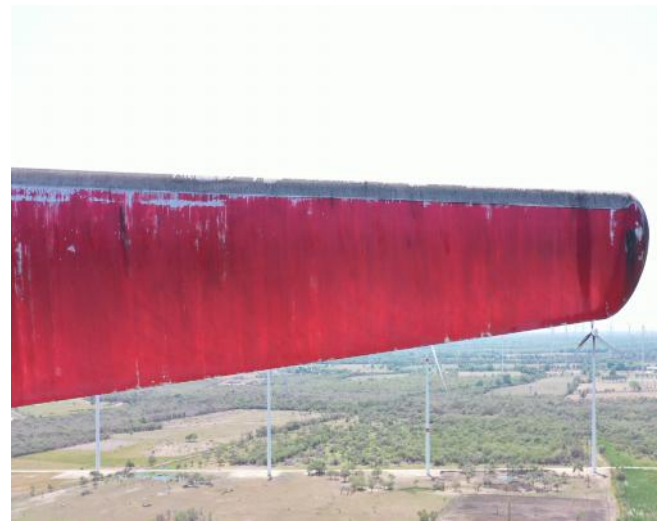
ID: 3

Pala B

Recomendación: Hacer seguimiento e inspeccionar en 1 año

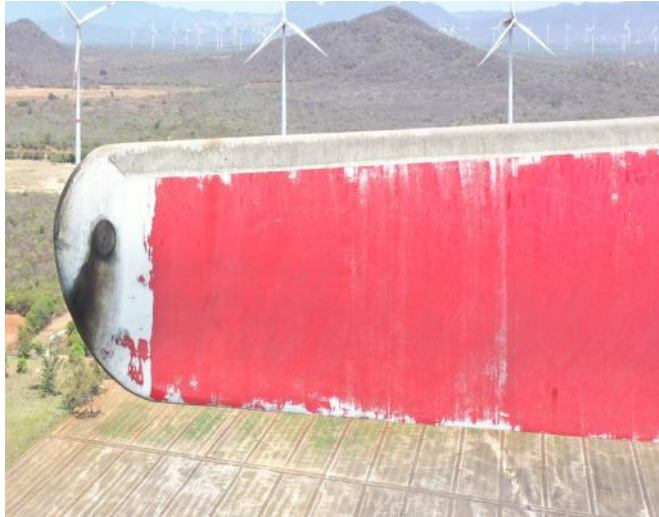
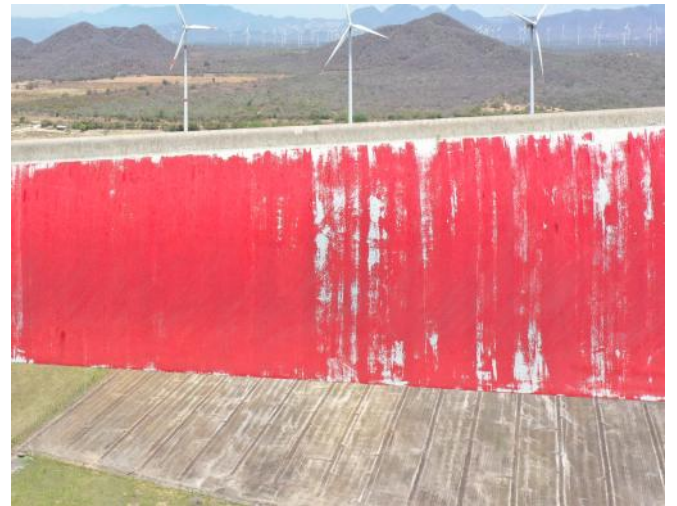
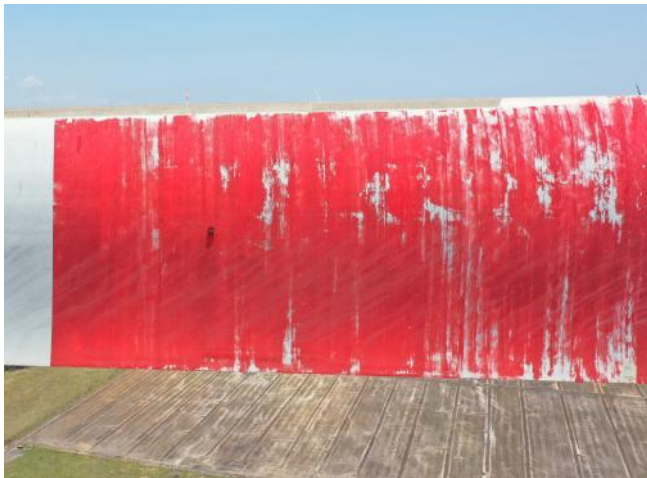
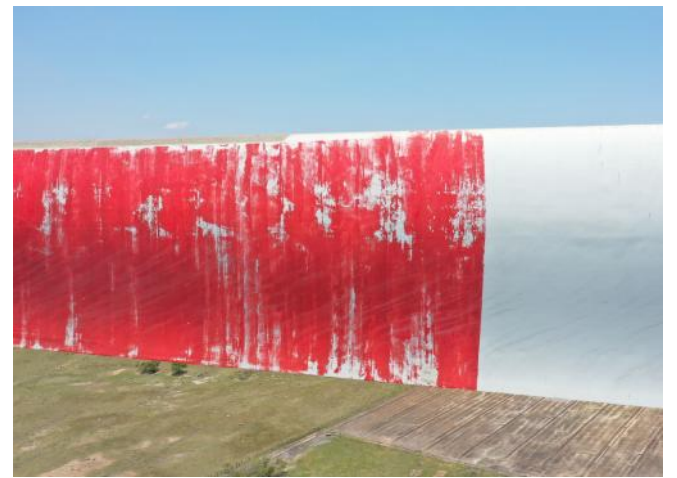
ID: 4

Pala B

Recomendación: Hacer seguimiento e inspeccionar en 1 año

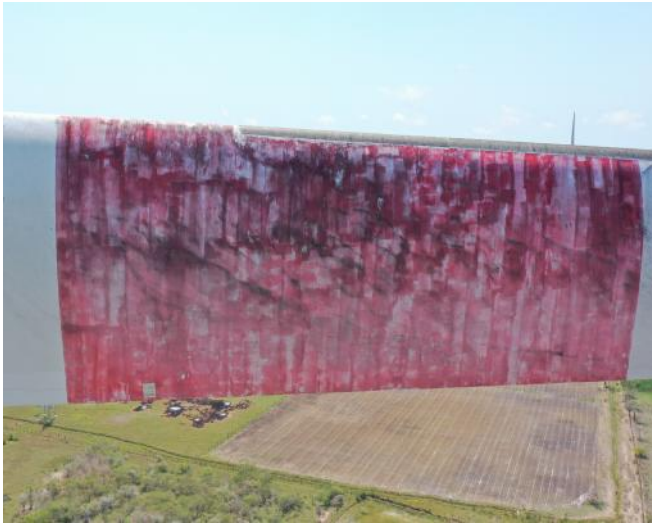
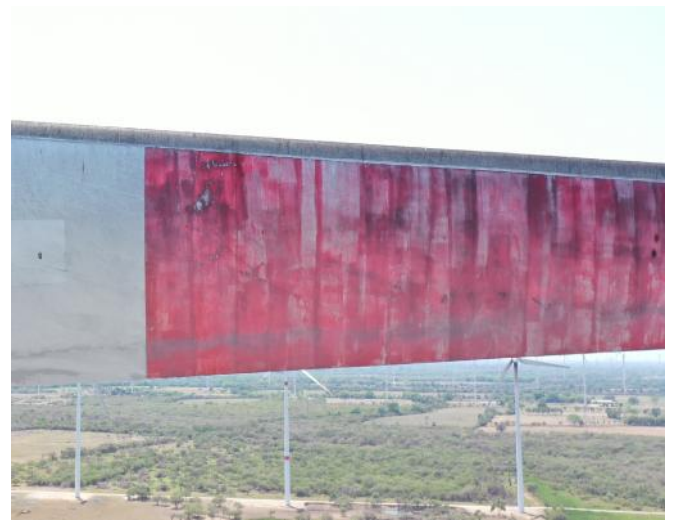
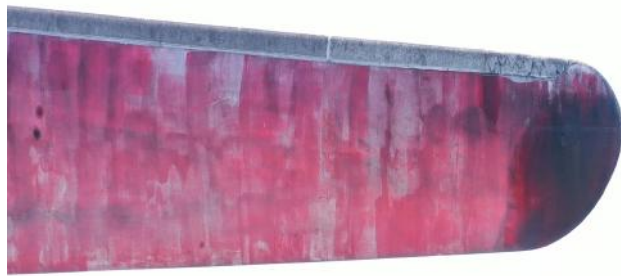
ID: 5

Pala C

Recomendación: Hacer seguimiento e inspeccionar en 1 año

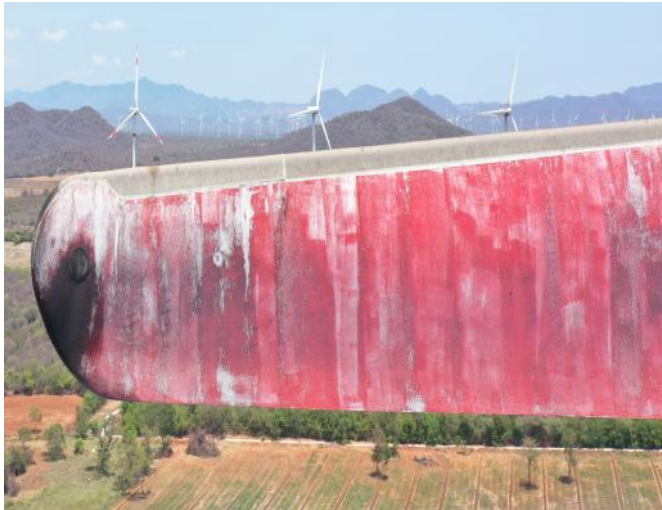
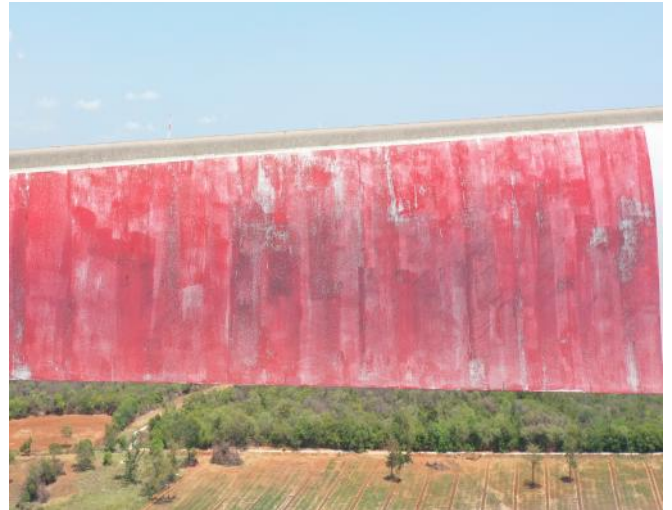
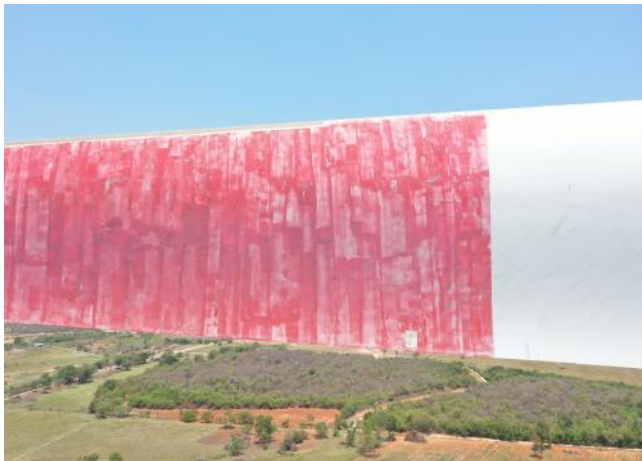
ID: 6

Pala C

Recomendación: Hacer seguimiento e inspeccionar en 1 año
