| | INFORME DE INSPECCIÓN DE PALAS | Rev.: B |

| Parque Eólico: | STIPA NAYAA |
| Fecha de inspección: | 06/04/2022 |
| Aerogenerador No.: | WTG 30 |

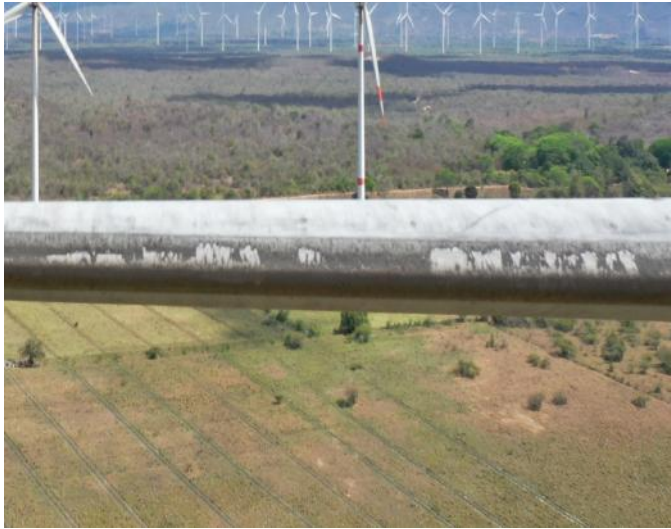
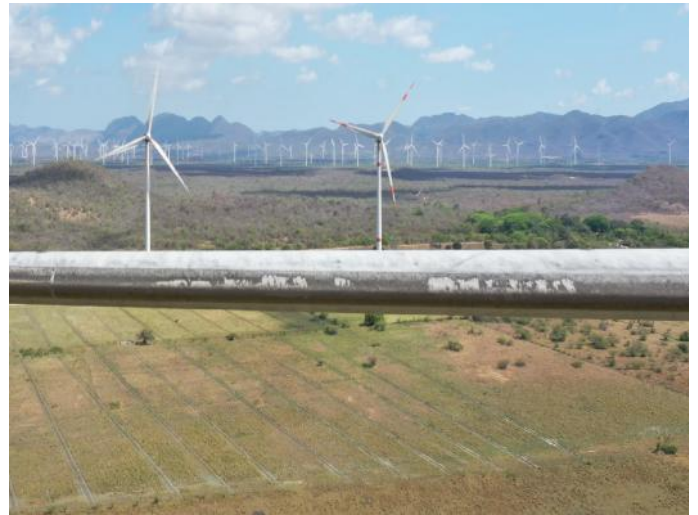
ID: 1

Pala A

Recomendación: Reparar y re-categorizar dentro de 6 meses

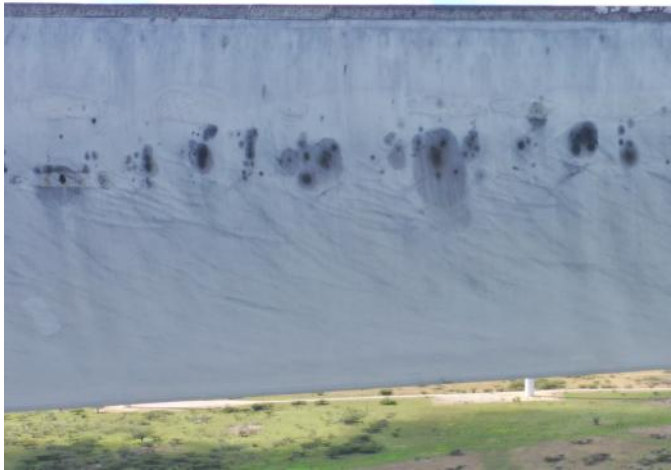
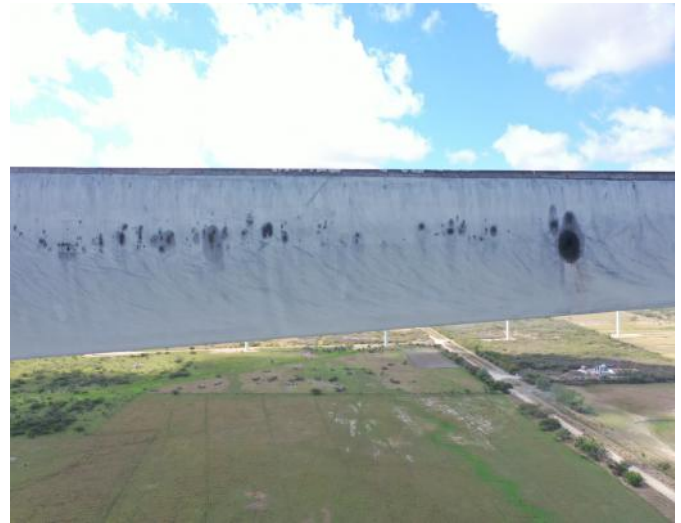
ID: 2

Pala A

Recomendación: Reparar y re-categorizar dentro de 6 meses

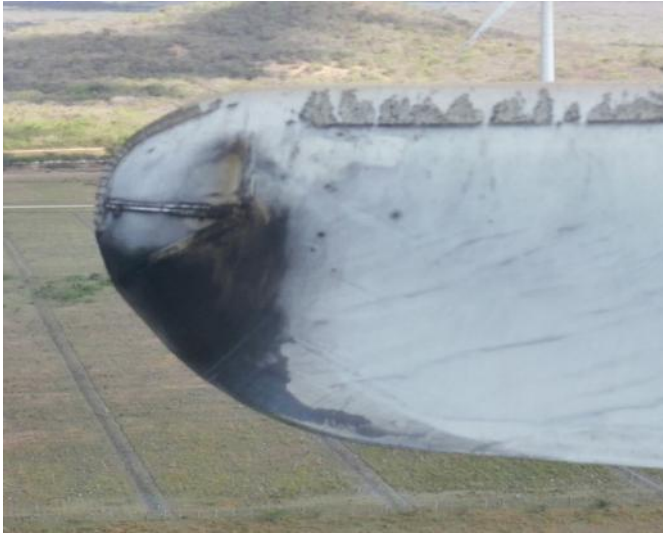
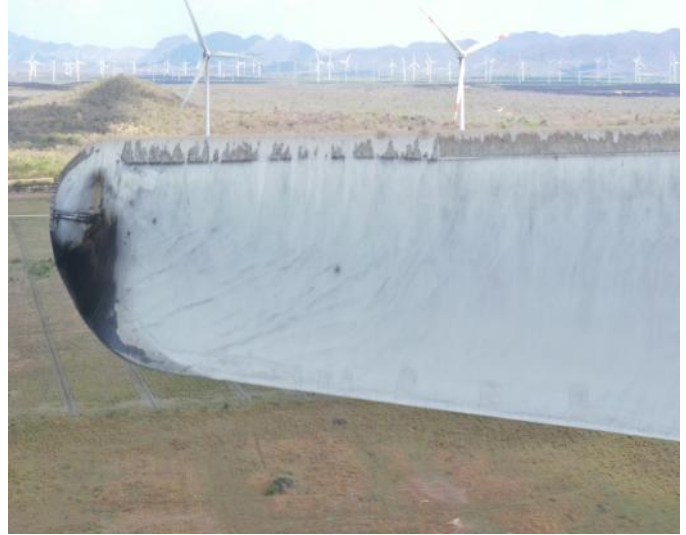
ID: 3

Pala A

Recomendación: Reparar y re-categorizar dentro de 6 meses

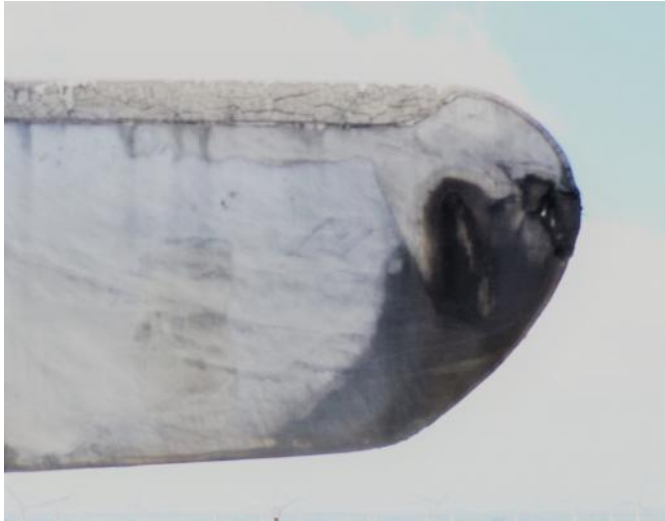
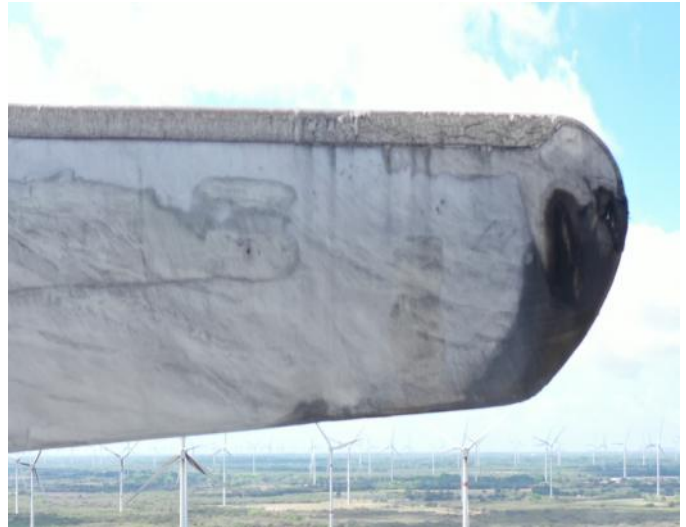
ID: 4

Pala B

Recomendación: Reparar y re-categorizar dentro de 6 meses

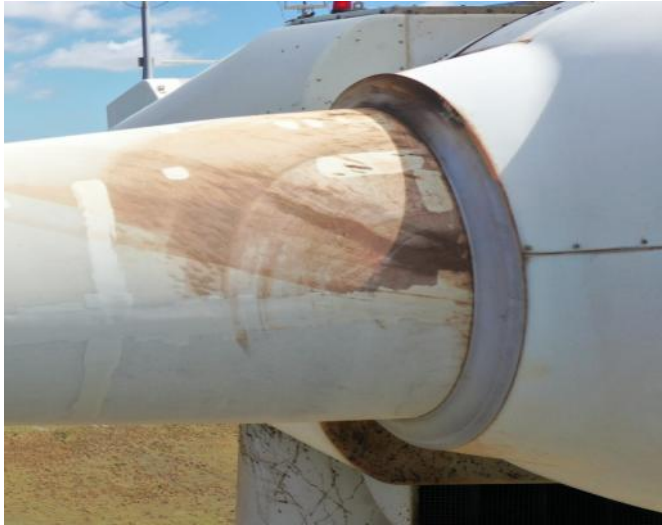
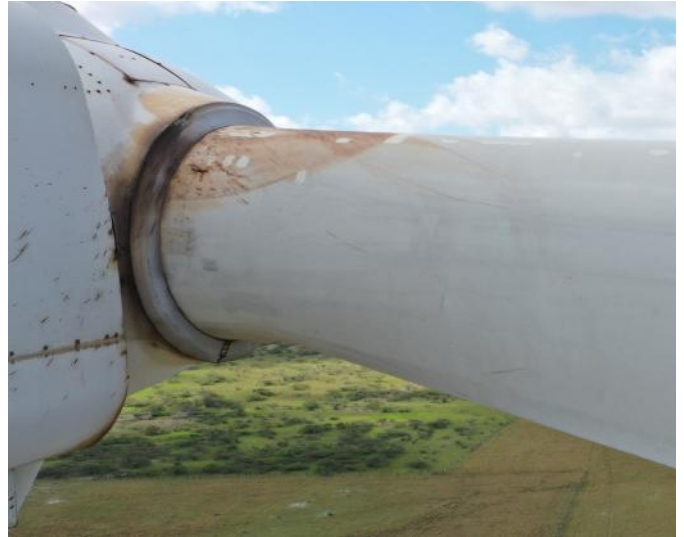
ID: 5

Pala C

Recomendación: Hacer seguimiento e inspeccionar en 1 año
