FORMATO	Código: FRM8.143.B.3
	INFORME DE INSPECCIÓN DE PALAS	Rev.: B
		Fecha: 25/03/2022
		Página 1/14

Nombre del Inspector:	WILVER RIVERA DÍAZ
Localización/Estado:	JUCHITAN DE ZARAGOZA OAXACA
Parque Eólico:	STIPA NAYAA
Fecha de inspección:	12/04/2022
Cliente:	ENEL GREEN POWER
Pedido*:	NA
Aerogenerador No.:	32
Equipo utilizado:	DRONE DJI INSPIRE 1
Orden de Trabajo No.:	20220412 WR CS
Velocidad (m/s):	1.2 MS
Hora de paro:	08:32 AM
Hora de marcha:	09:18 AM

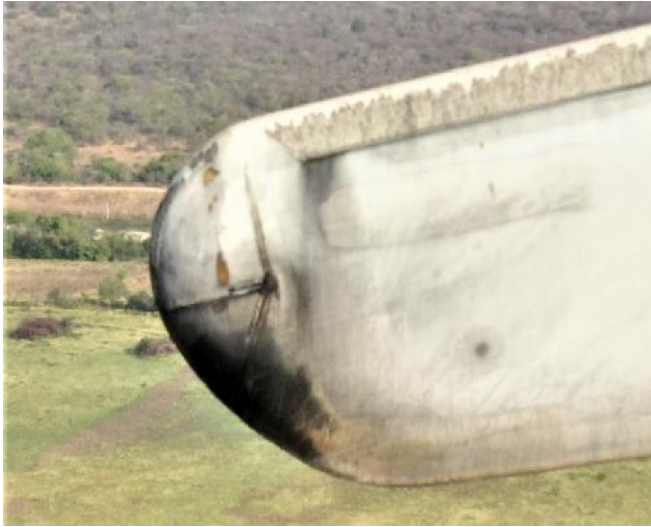
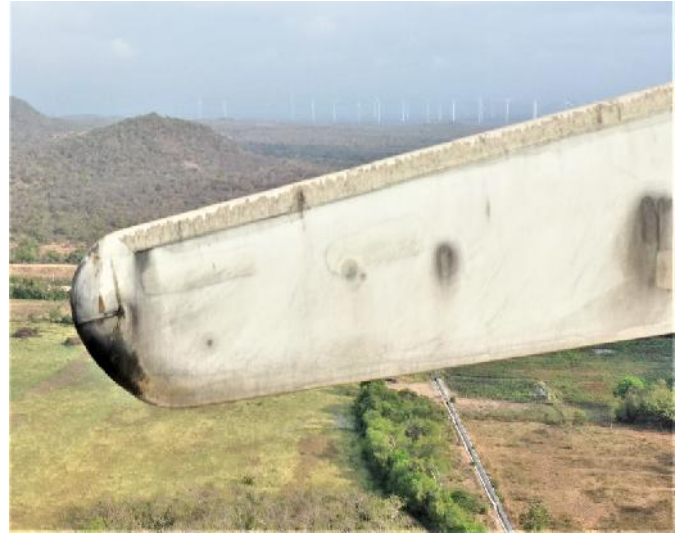
ID: 1

PALA A

Recomendación: Reparar y re-categorizar dentro de 6 meses

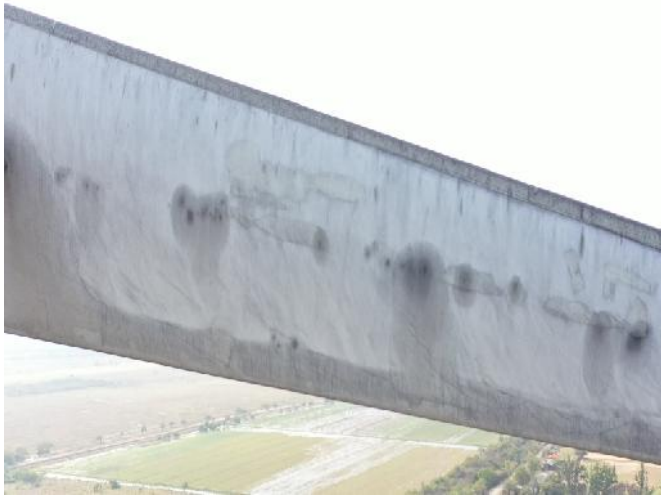
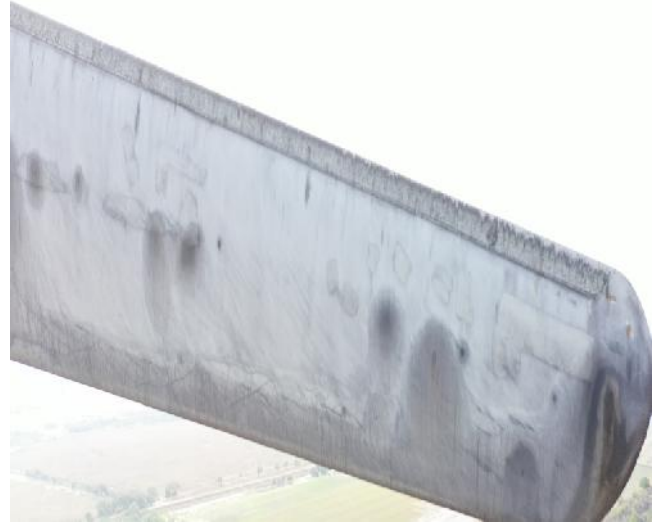
ID:2

PALA A

Recomendación: Reparar y re-categorizar dentro de 6 meses

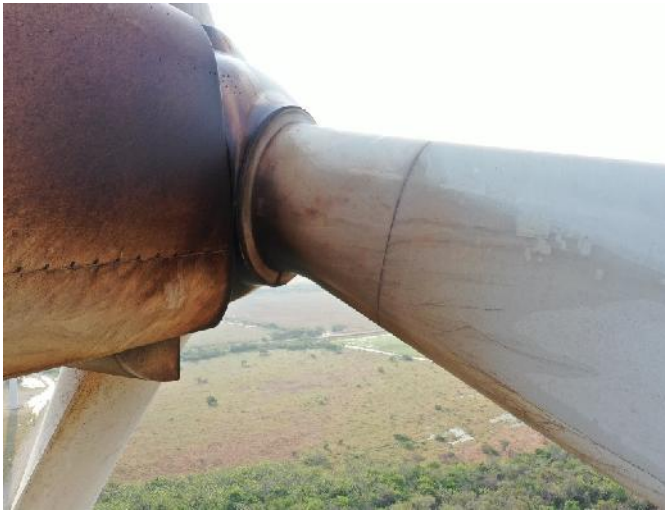
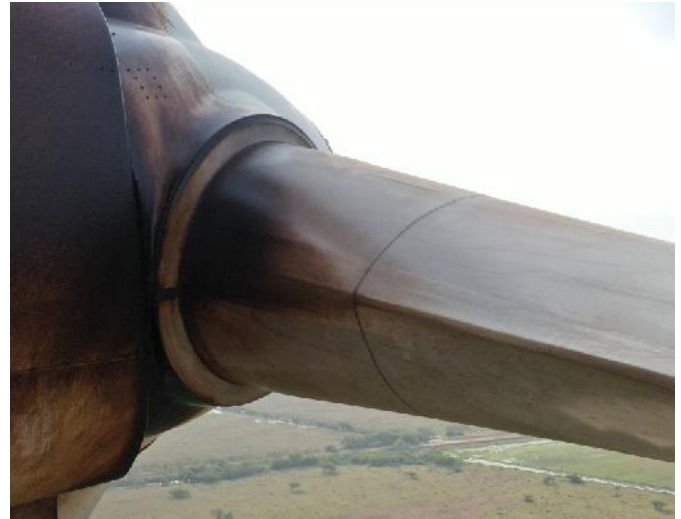
ID:3

PALA A

Recomendación: Hacer seguimiento e inspeccionar en 1 año

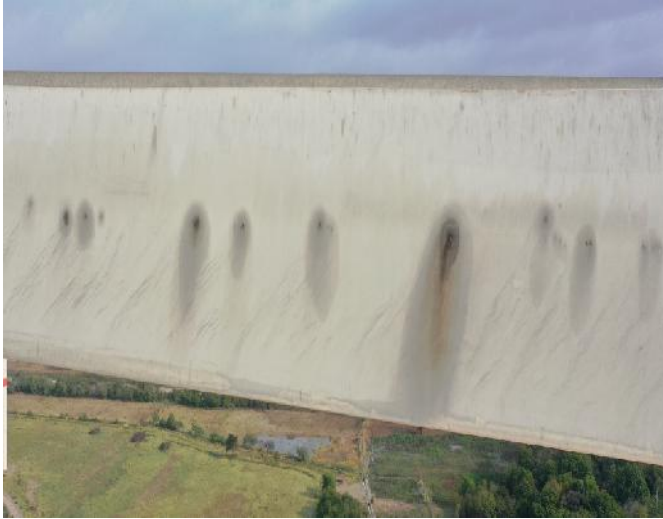
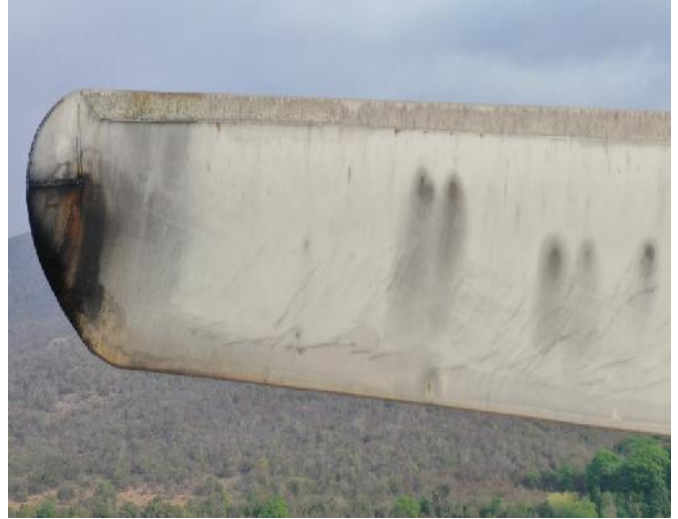
ID:4

PALA B

Recomendación: Reparar y re-categorizar dentro de 6 meses

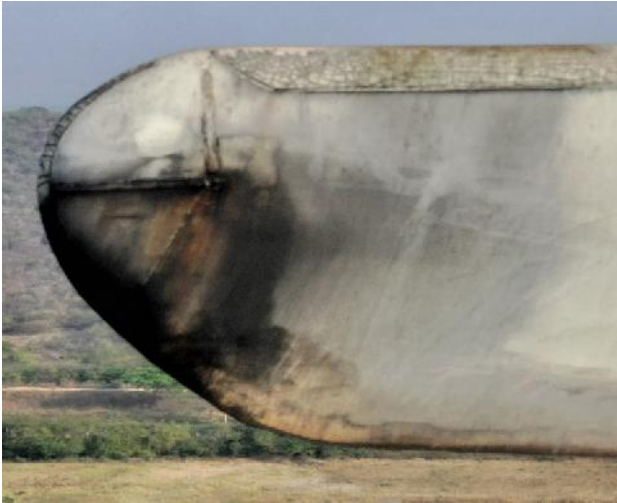
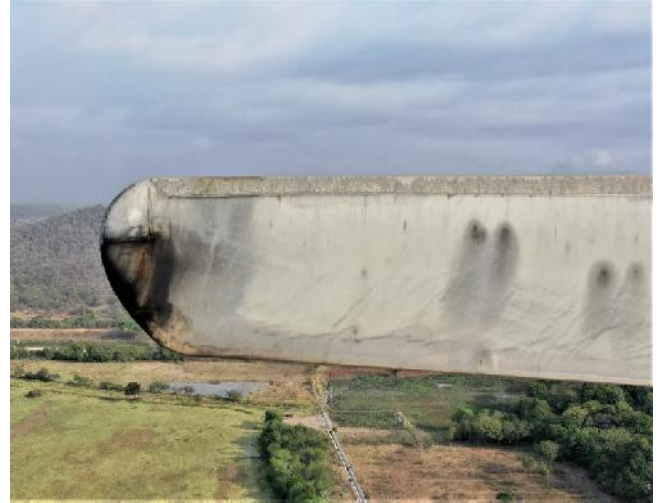
ID:5

PALA B

Recomendación: Reparar y re-categorizar dentro de 6 meses

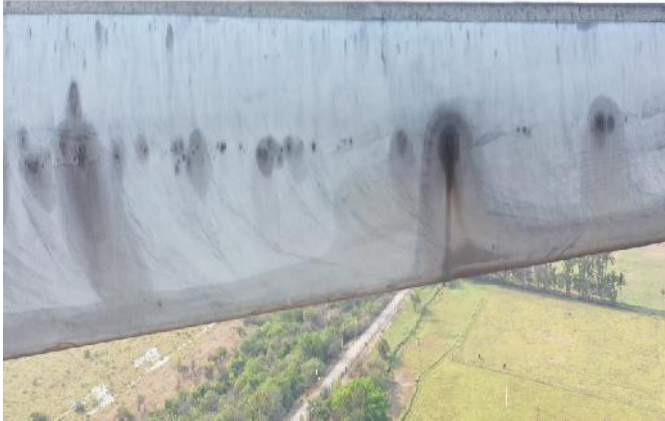
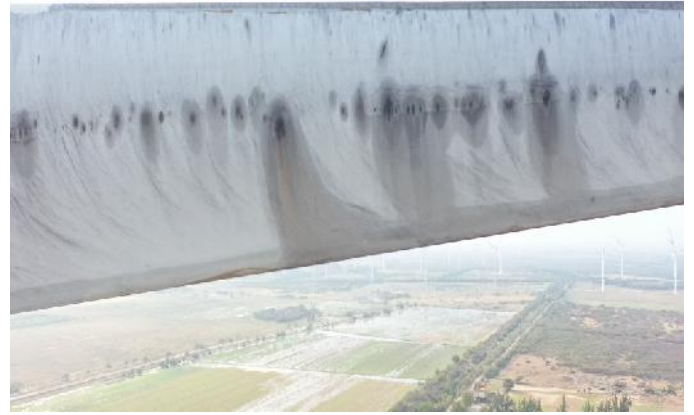
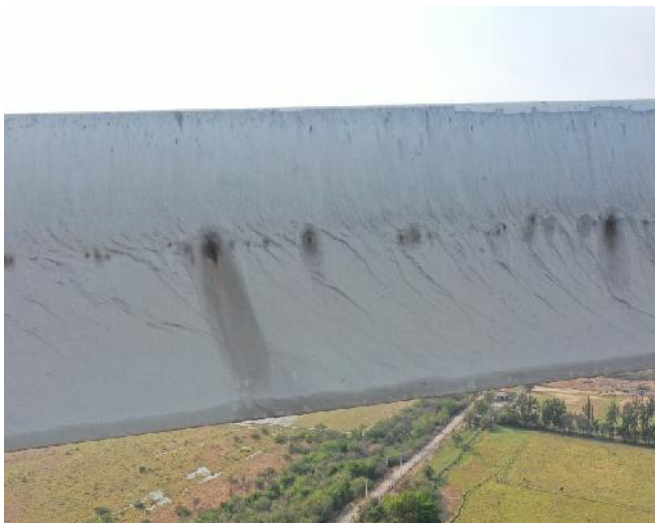
ID:6

PALA B

Recomendación: Reparar y re-categorizar dentro de 6 meses

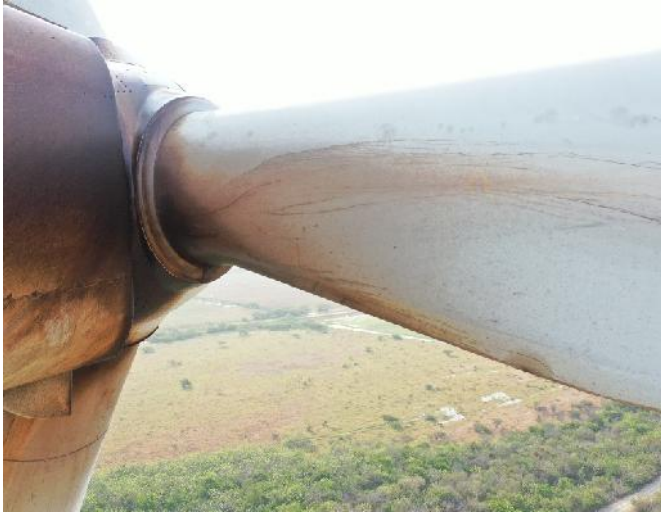
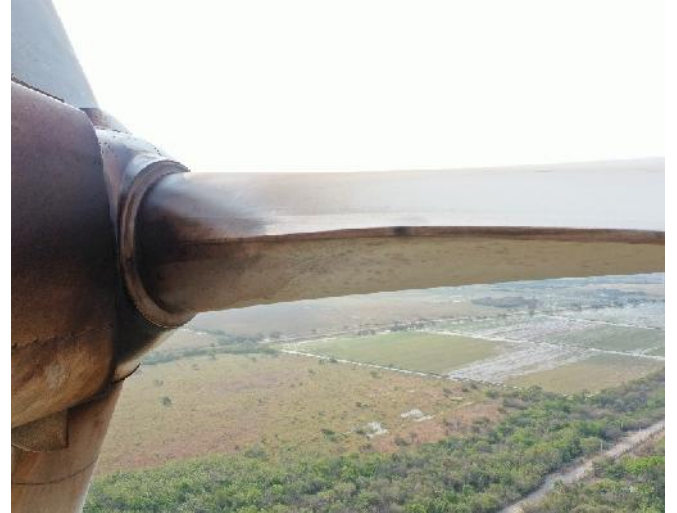
ID:7

PALA B

Recomendación: Hacer seguimiento e inspeccionar en 1 año

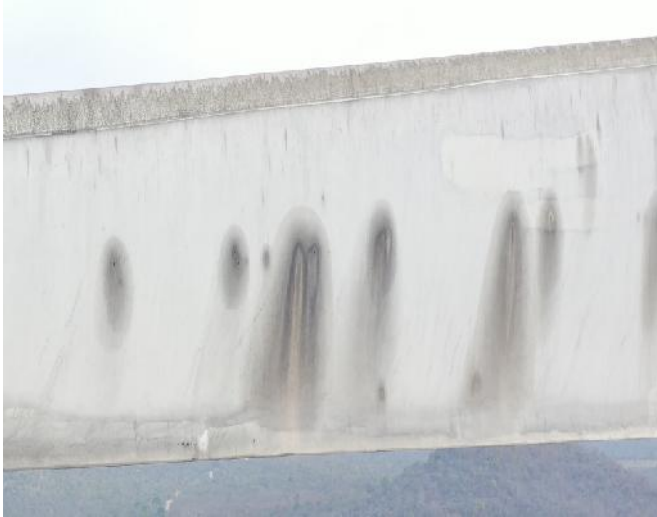
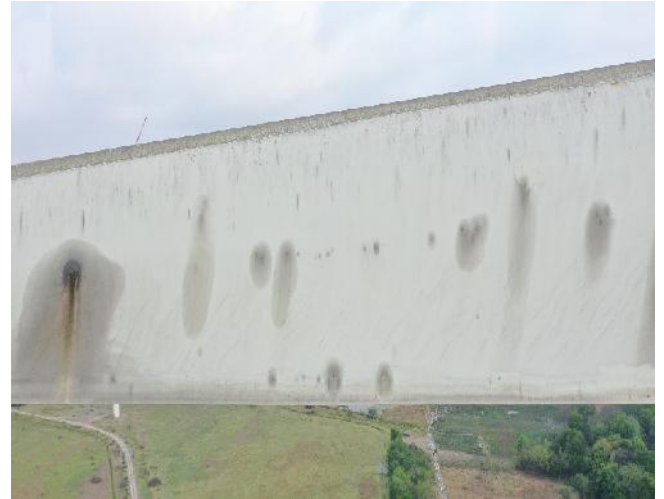
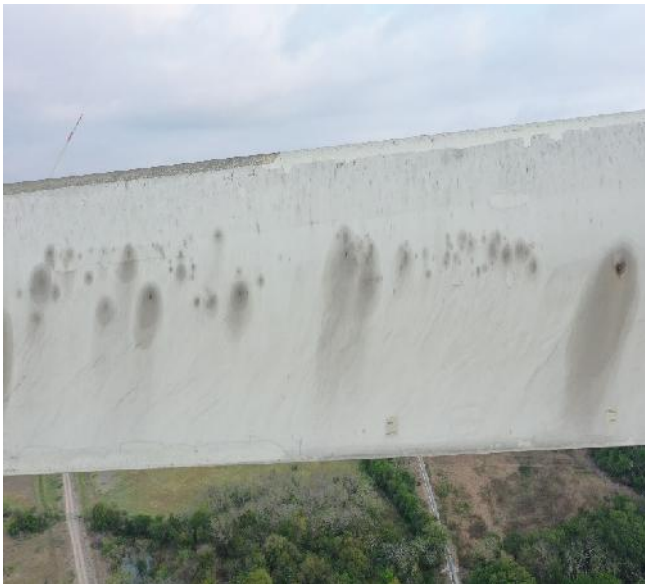
ID:8

PALA C

Recomendación: Reparar y re-categorizar dentro de 6 meses

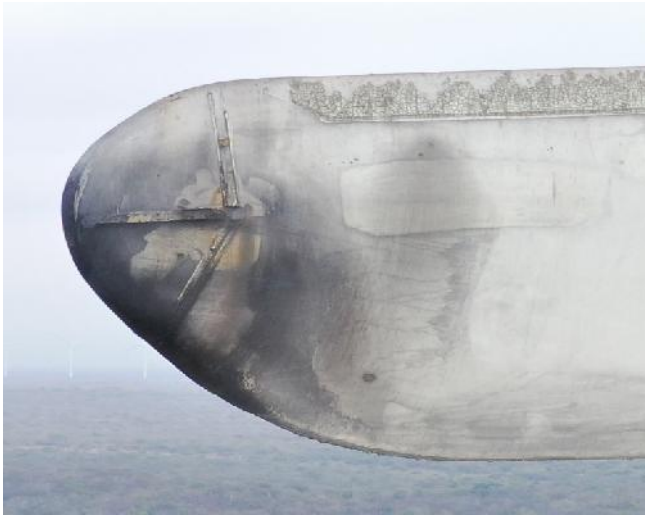
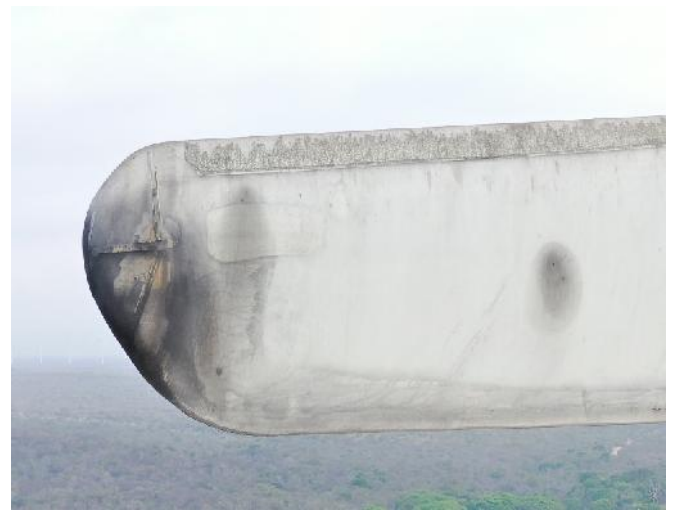
ID:9

PALA C

Recomendación: Reparar y re-categorizar dentro de 6 meses

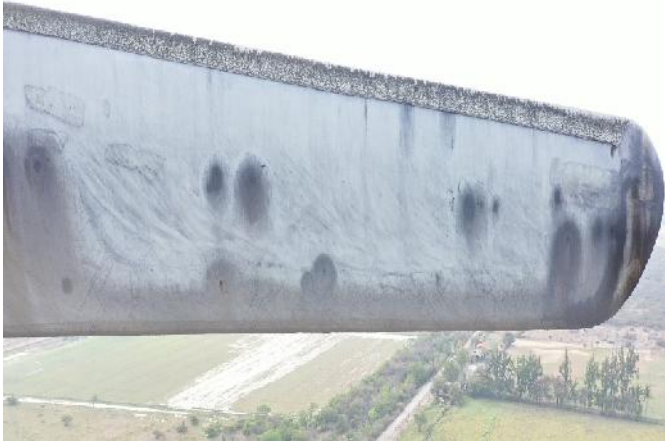
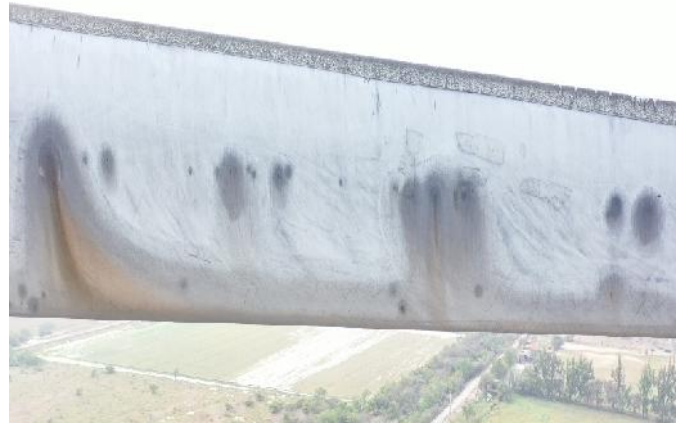
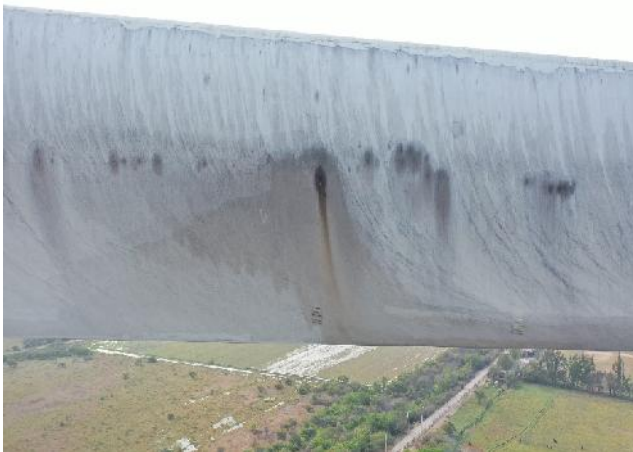
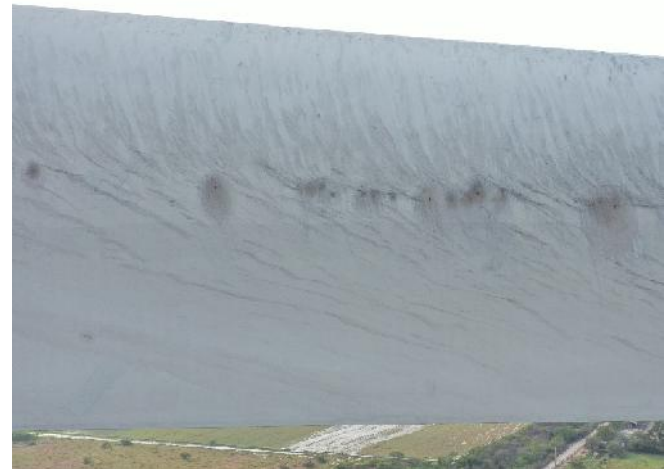
ID:10

PALA C

Recomendación: Reparar y re-categorizar dentro de 6 meses
