<b>FORMATO</b>	Código: <b>FRM8.143.B.3</b>
	<b>INFORME DE INSPECCIÓN DE PALAS</b>	Rev.: <b>B</b>
		Fecha: <b>25/03/2022</b>
		Página <b>1/5</b>

Nombre del Inspector:	WILVER RIVERA DIAZ
Localización/Estado:	JUCHITAN DE ZARAGOZA OAXACA
Parque Eólico:	STIPA NAYAA
Fecha de inspección:	30/03/2022
Cliente:	ENEL GREEN POWER
Pedido*:	NA
Aerogenerador No.:	WTG 35
Equipo utilizado:	DRONE DJI MAVIC 2 PRO
Orden de Trabajo No.:	20220330-CS-WR
Velocidad (m/s):	8.4 MS
Hora de paro:	NA
Hora de marcha:	NA

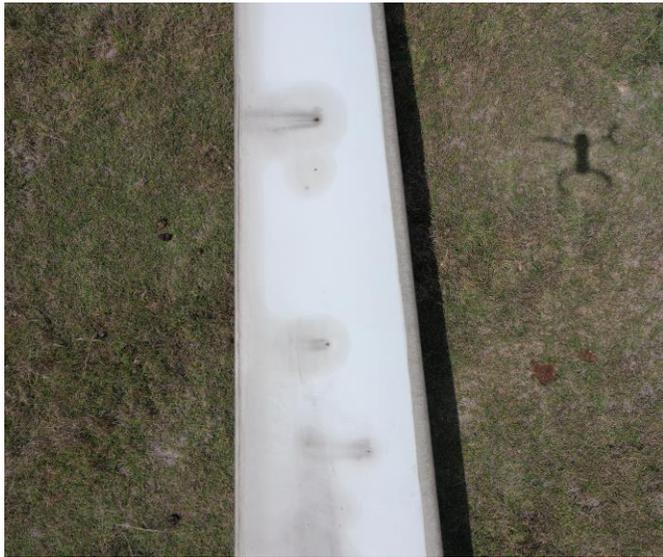
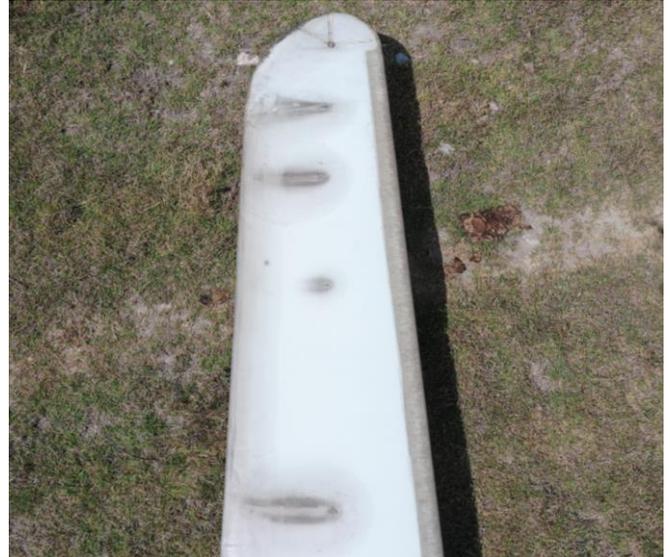
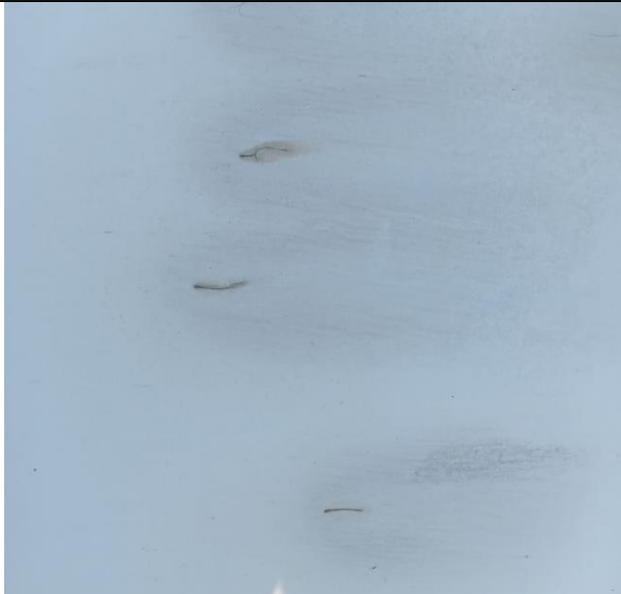
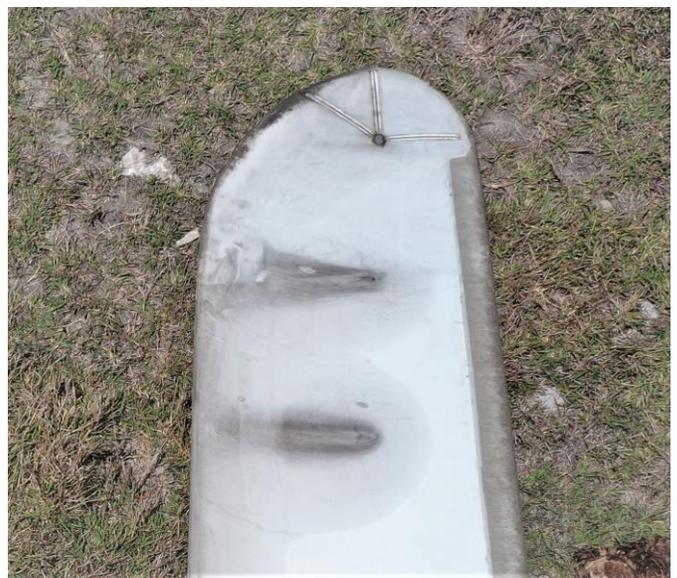
ID: 1

Pala C

Recomendación: Reparar y re-categorizar dentro de 6 meses.
