FORMATO	Código: FRM8.143.B.3
	INFORME DE INSPECCIÓN DE PALAS	Rev.: B
		Fecha: 25/03/2022
		Página 1/8

Nombre del Inspector:	WILVER RIVERA DÍAZ
Localización/Estado:	JUCHITAN DE ZARAGOZA OAXACA
Parque Eólico:	ZOPILOAPAN
Fecha de inspección:	14/04/2022
Cliente:	ENEL GREEN POWER
Pedido*:	NA
Aerogenerador No.:	56
Equipo utilizado:	DRONE DJI MAVIC2 PRO
Orden de Trabajo No.:	20220414 WR CS
Velocidad (m/s):	5.0 MS
Hora de paro:	15:16 PM
Hora de marcha:	16:26 PM

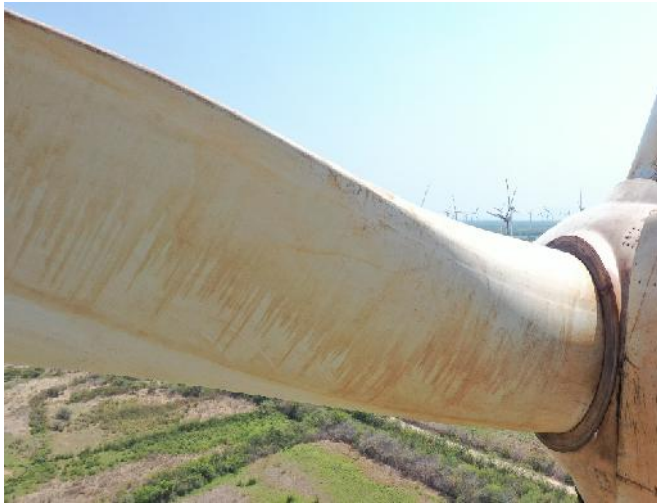
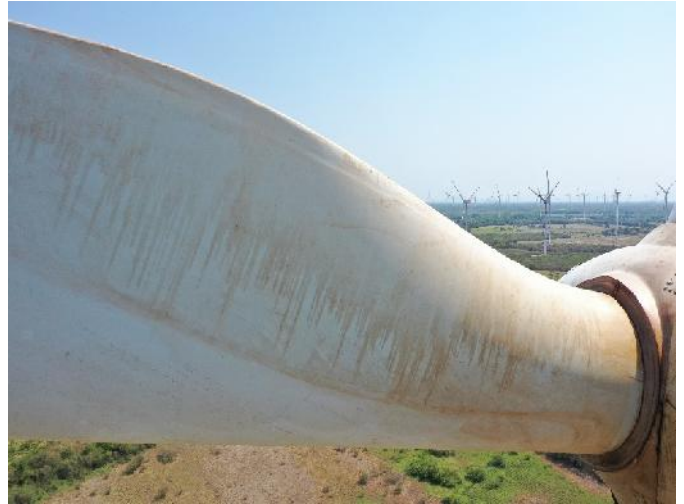
ID: 1

ID	Pala	Zona	Tipo de daño	Tamaño (mm) ancho x longitud	Subtipo	Radio (m)	Severidad	Material
1	A	10,11	D1	10000x1500	Suciedad en coat	0	3	Afectación Superficial
2	B	1	B3	1000x200	Otros daños	42.20	4	Afectación Superficial
3	C	11	D1	2000x200	Sin Guardapolvos	1	4	Componente Auxiliar
4	C	1	B3	800x200	Otros daños	42.20	4	Afectación Superficial

Recomendación: Hacer seguimiento e inspeccionar en 1 año
