| | <b>INFORME DE INSPECCIÓN DE PALAS</b> | Rev.: <b>B</b> |

| Parque Eólico: | ZOPILOAPAN |
| Cliente: | ENEL GREEN POWER |
| Aerogenerador No.: | 57 |

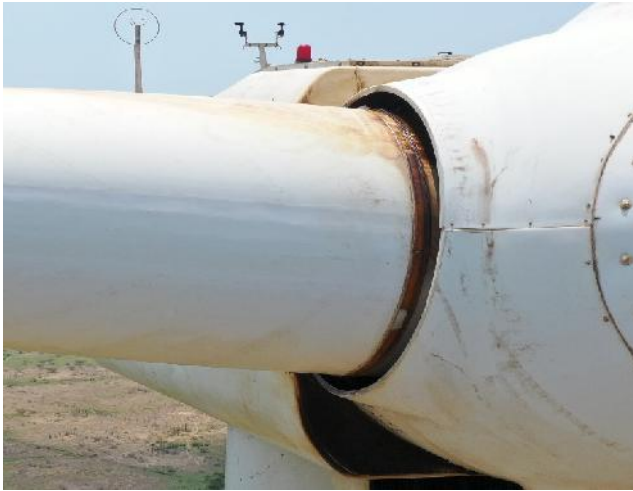
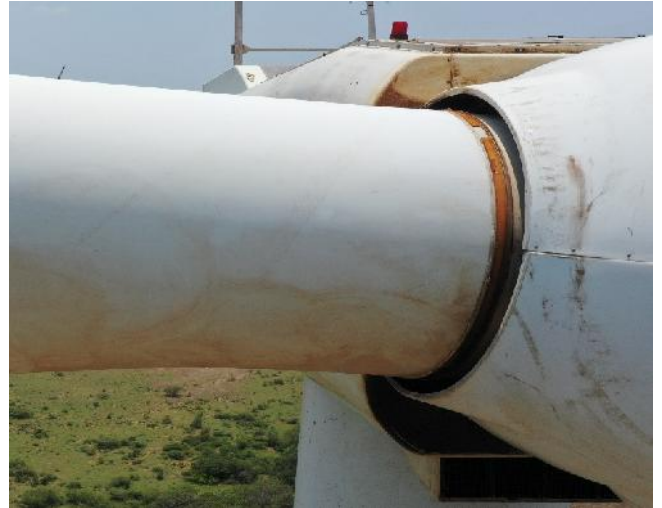
ID: 1

PALA A

Recomendación: Reparar y re-categorizar dentro de 6 meses

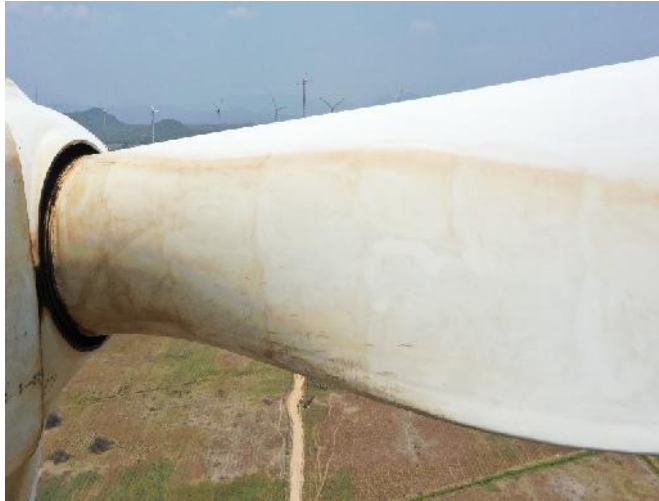
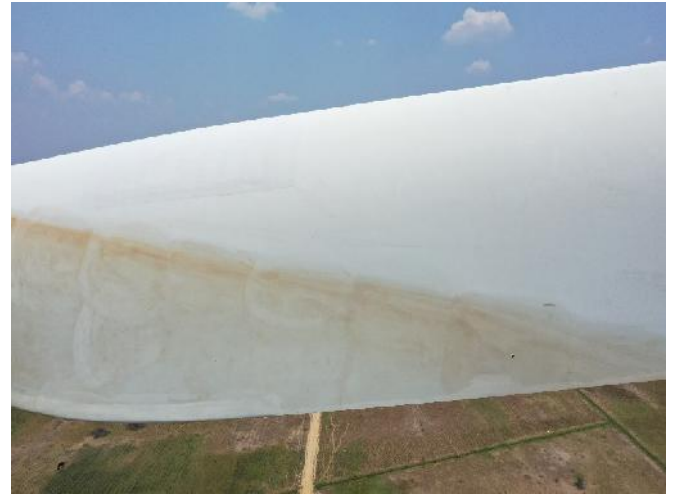
ID:2

*PALA A*

Recomendación: Hacer seguimiento e inspeccionar en 1 año

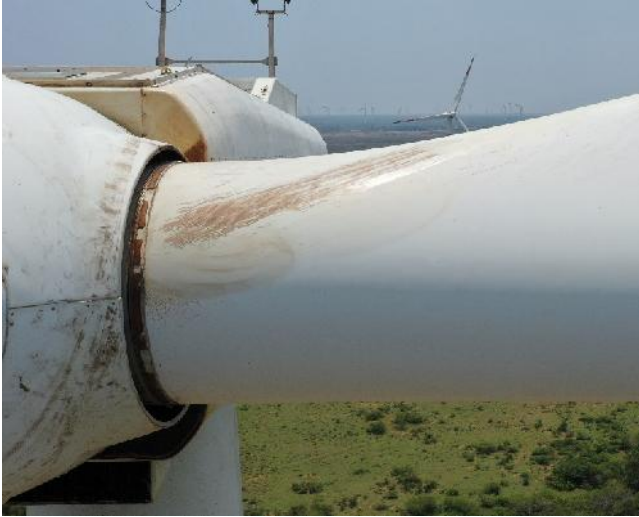
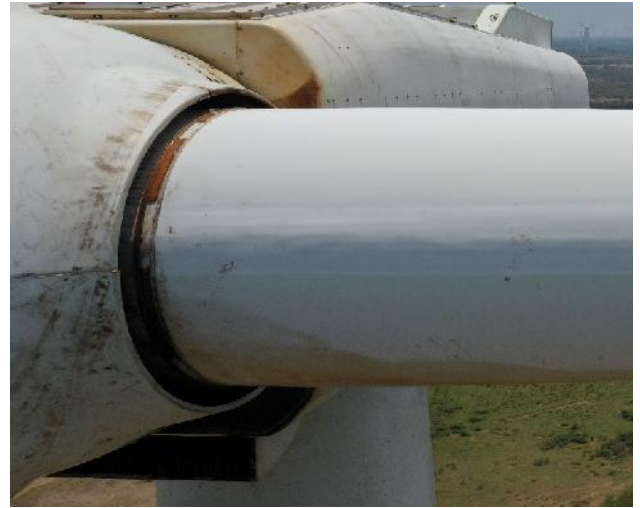
ID:3

*PALA B*

Recomendación: Reparar y re-categorizar dentro de 6 meses

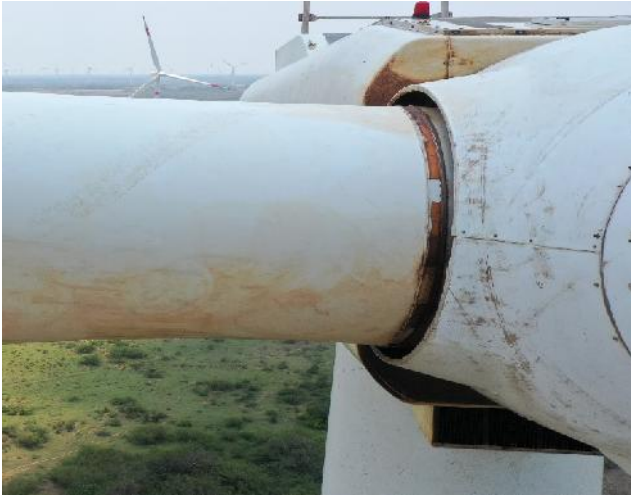
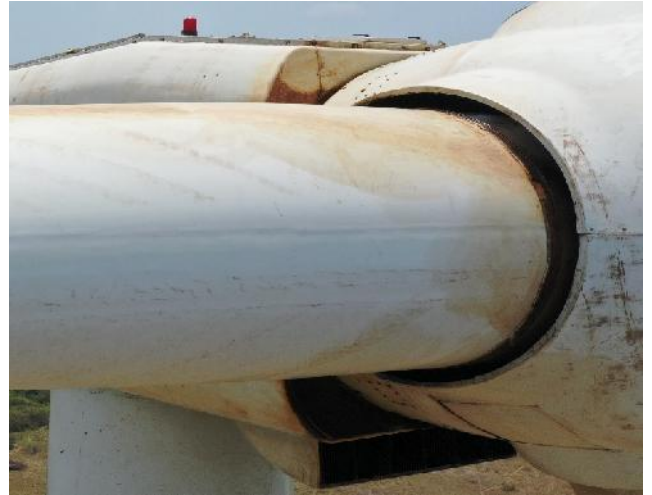
ID:4

*PALA C*

Recomendación: Reparar y re-categorizar dentro de 6 meses

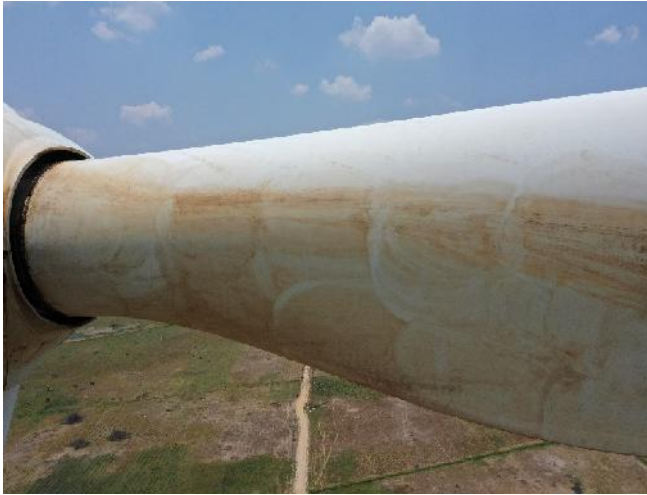
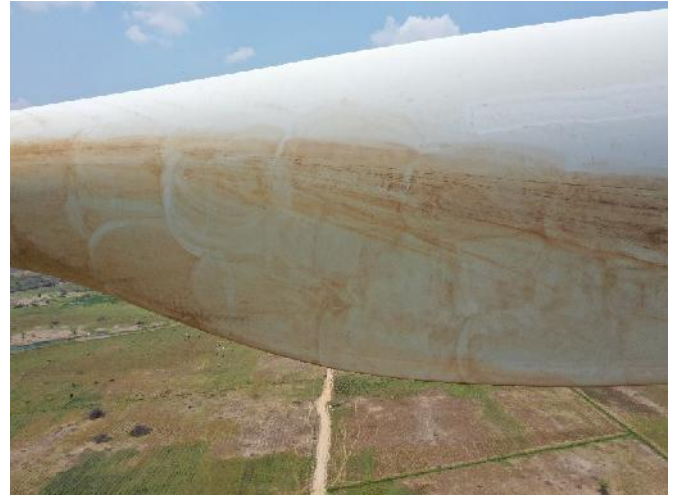
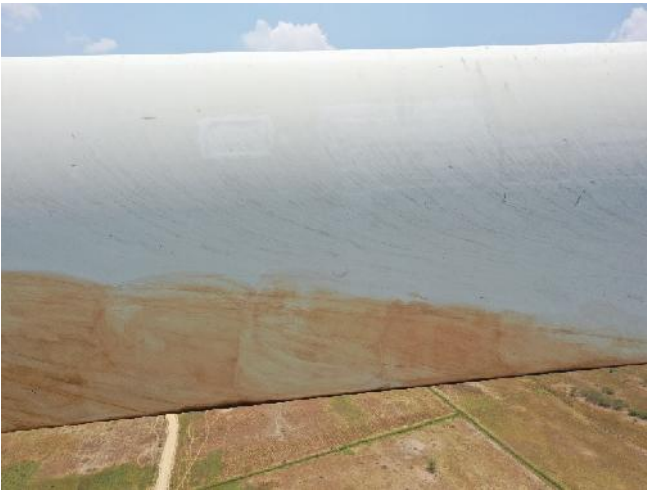
ID:5

PALA C

Recomendación: Hacer seguimiento e inspeccionar en 1 año
