FORMATO	Código: FRM8.143.B.3
	INFORME DE INSPECCIÓN DE PALAS	Rev.: B
		Fecha: 25/03/2022
		Página 1/7

Nombre del Inspector:	WILVER RIVERA DÍAZ
Localización/Estado:	JUCHITAN DE ZARAGOZA OAXACA
Parque Eólico:	ZOPILOAPAN
Fecha de inspección:	15/04/2022
Cliente:	ENEL GREEN POWER
Pedido*:	NA
Aerogenerador No.:	59
Equipo utilizado:	DRONE DJI MAVIC2 PRO
Orden de Trabajo No.:	20220415 WR CS
Velocidad (m/s):	1.80 MS
Hora de paro:	10:16 AM
Hora de marcha:	12:05 PM

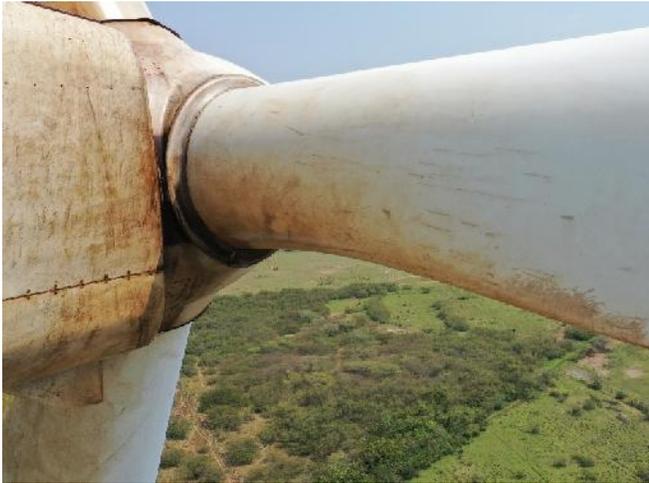
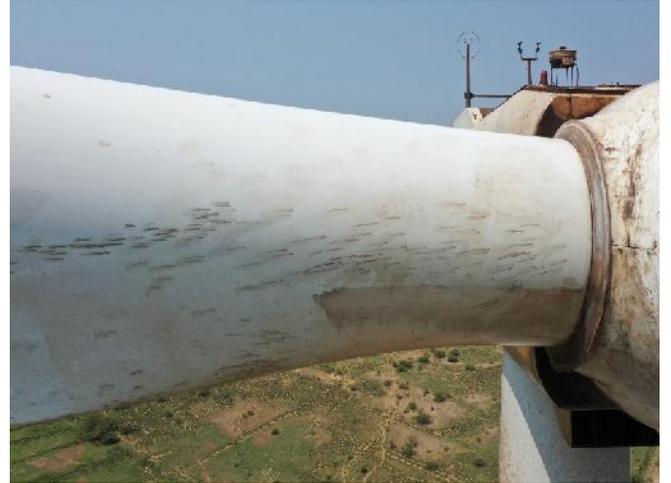
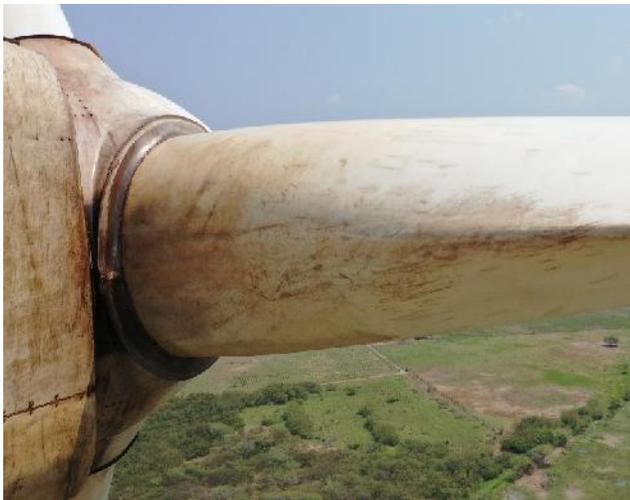
ID: 1

PALA A

Recomendación: Hacer seguimiento e inspeccionar en 1 año

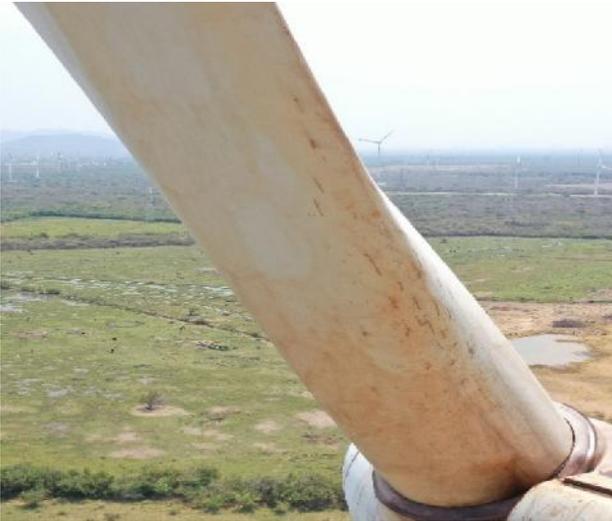
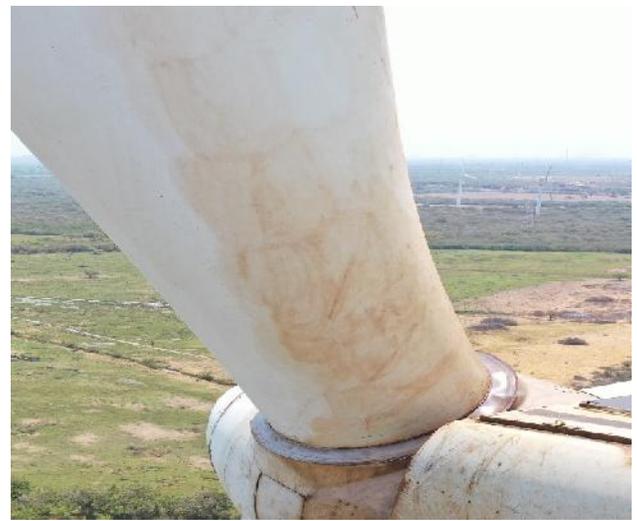
ID:2

PALA B

Recomendación: Hacer seguimiento e inspeccionar en 1 año

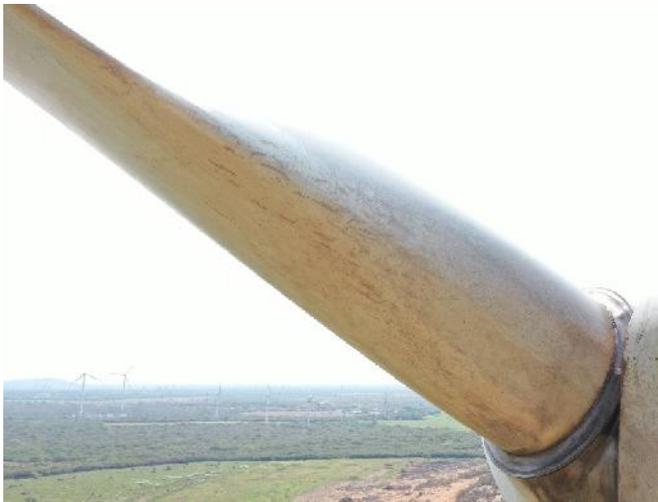
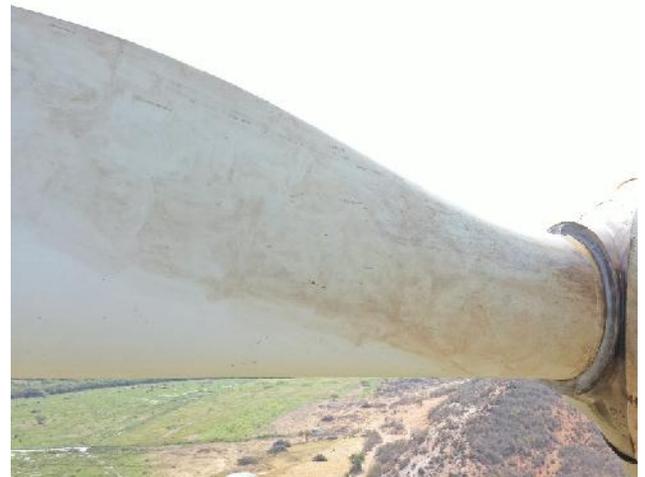
ID:3

PALA C

Recomendación: Hacer seguimiento e inspeccionar en 1 año
