FORMATO	Código: FRM8.143.B.3
	INFORME DE INSPECCIÓN DE PALAS	Rev.: B
		Fecha: 25/03/2022
		Página 1/9

Nombre del Inspector:	WILVER RIVERA DÍAZ
Localización/Estado:	JUCHITAN DE ZARAGOZA OAXACA
Parque Eólico:	ZOPILOAPAN
Fecha de inspección:	15/04/2022
Cliente:	ENEL GREEN POWER
Pedido*:	NA
Aerogenerador No.:	61
Equipo utilizado:	DRONE DJI MAVIC2 PRO
Orden de Trabajo No.:	20220415 WR CS
Velocidad (m/s):	4.80 MS
Hora de paro:	15:18 PM
Hora de marcha:	16:17 PM

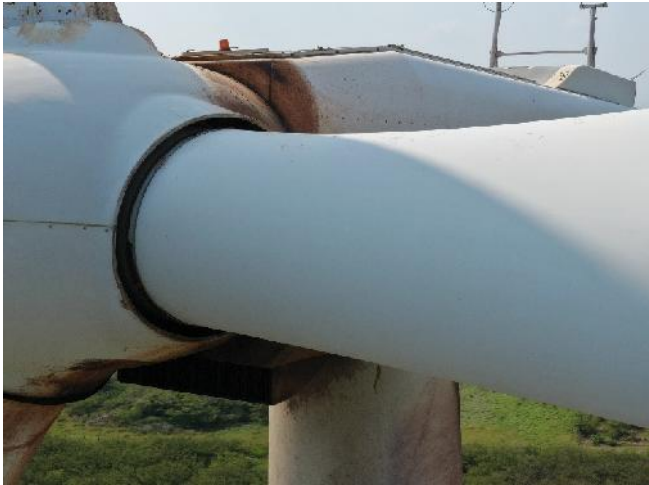
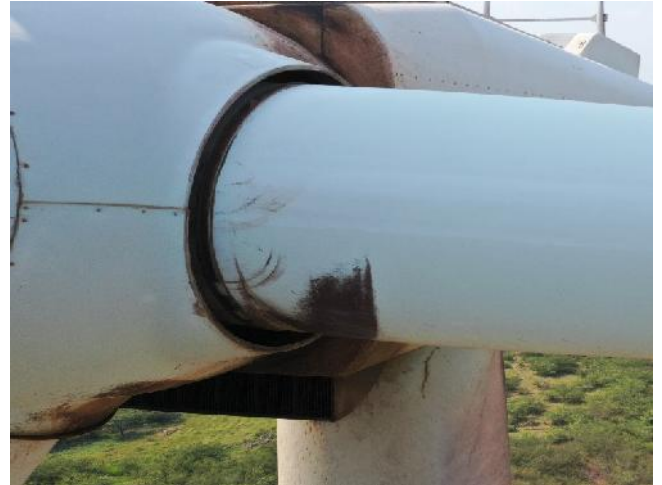
ID: 1

PALA A

Recomendación: Reparar y re-categorizar dentro de 6 meses

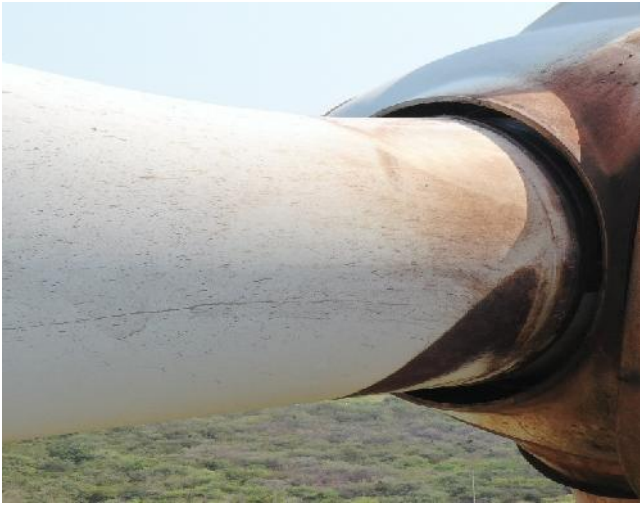
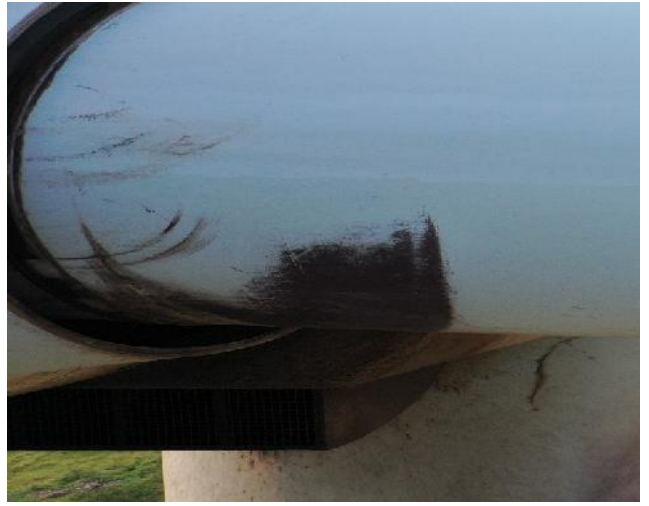
ID:2

PALA A

Recomendación: Hacer seguimiento e inspeccionar en 1 año

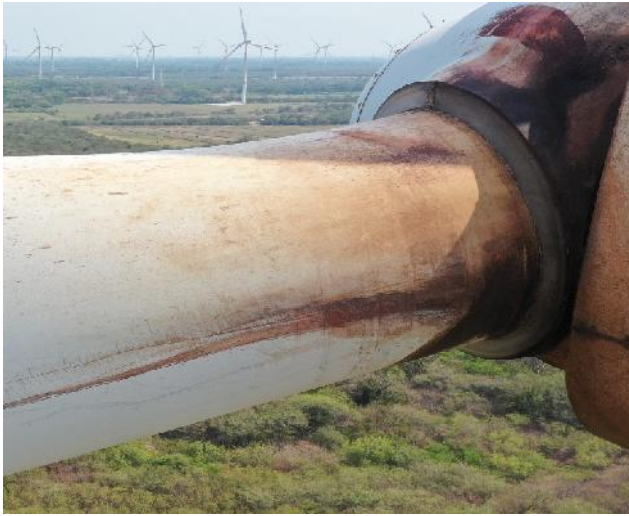
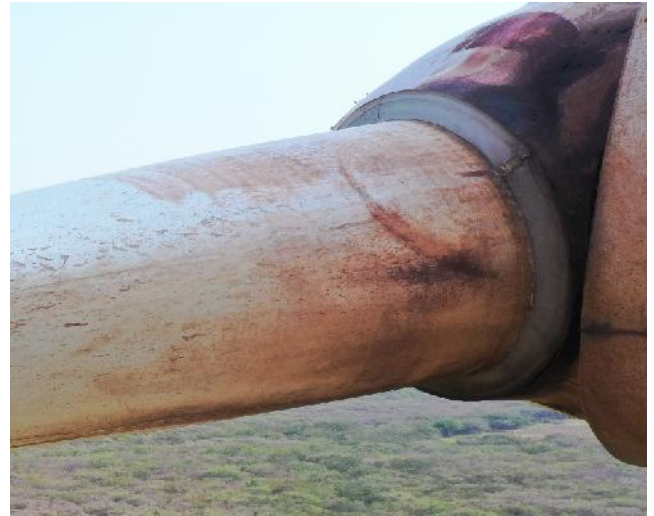
ID:3

PALA B

Recomendación: Hacer seguimiento e inspeccionar en 1 año

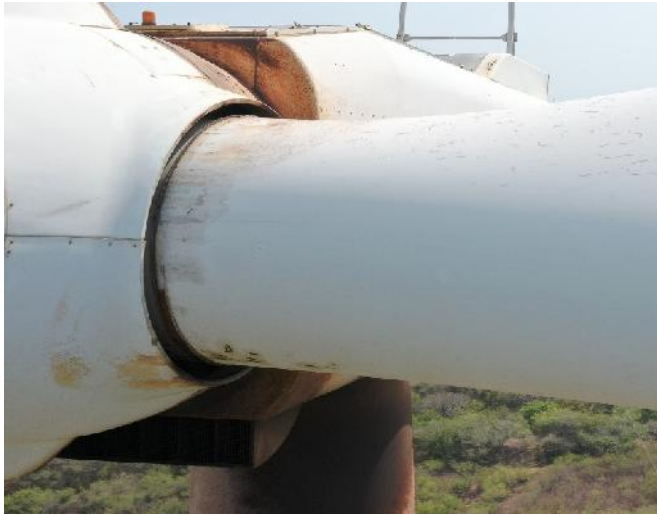
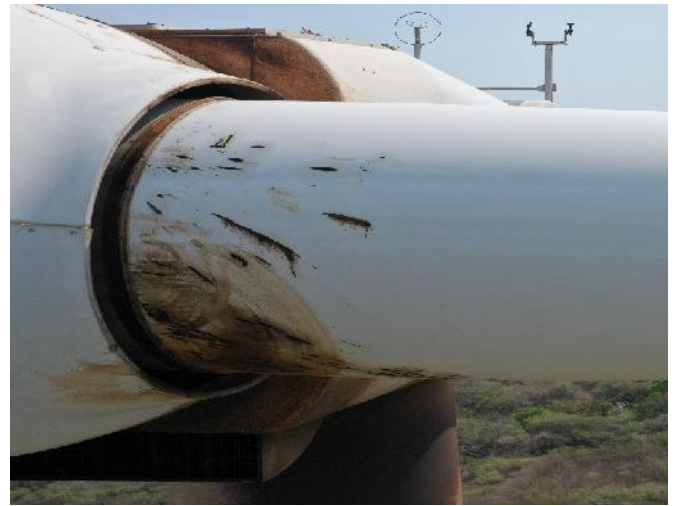
ID:4

PALA C

Recomendación: Reparar y re-categorizar dentro de 6 meses

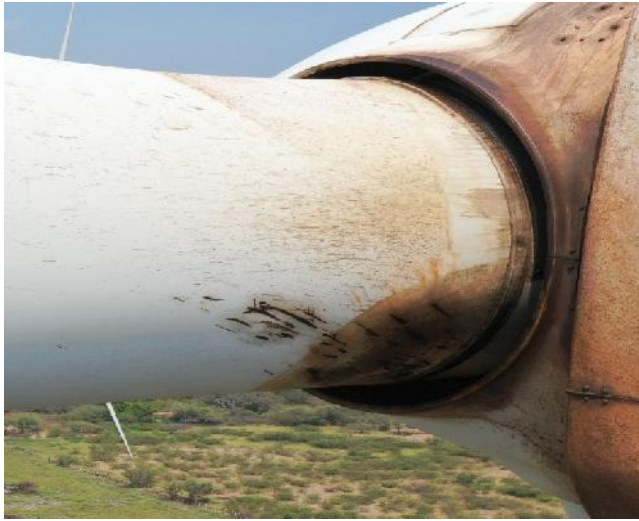
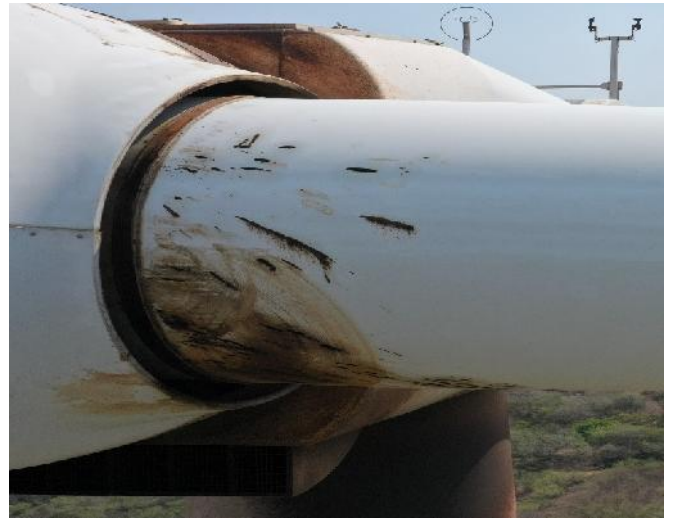
ID:5

PALA C

Recomendación: Hacer seguimiento e inspeccionar en 1 año
