FORMATO	Código: FRM8.143.B.3
	INFORME DE INSPECCIÓN DE PALAS	Rev.: B
		Fecha: 25/03/2022
		Página 1/12

Nombre del Inspector:	WILVER RIVERA DÍAZ
Localización/Estado:	JUCHITAN DE ZARAGOZA OAXACA
Parque Eólico:	ZOPILOAPAN
Fecha de inspección:	16/04/2022
Cliente:	ENEL GREEN POWER
Pedido*:	NA
Aerogenerador No.:	62
Equipo utilizado:	DRONE DJI MAVIC2 PRO
Orden de Trabajo No.:	20220416 WR CS
Velocidad (m/s):	2.30 MS
Hora de paro:	08:37 AM
Hora de marcha:	09:52 AM

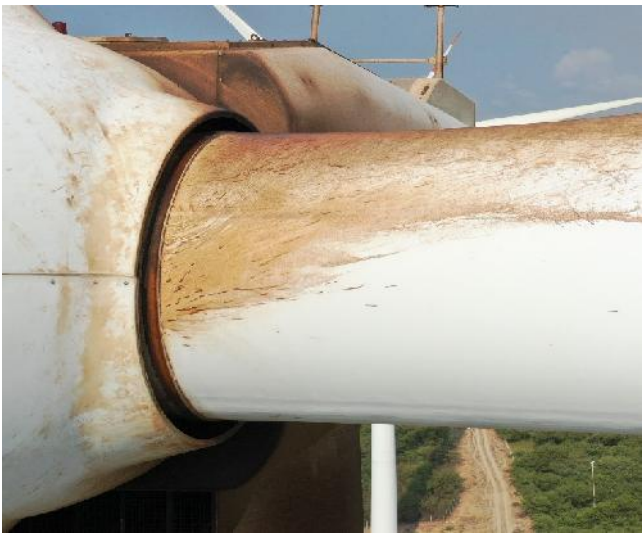
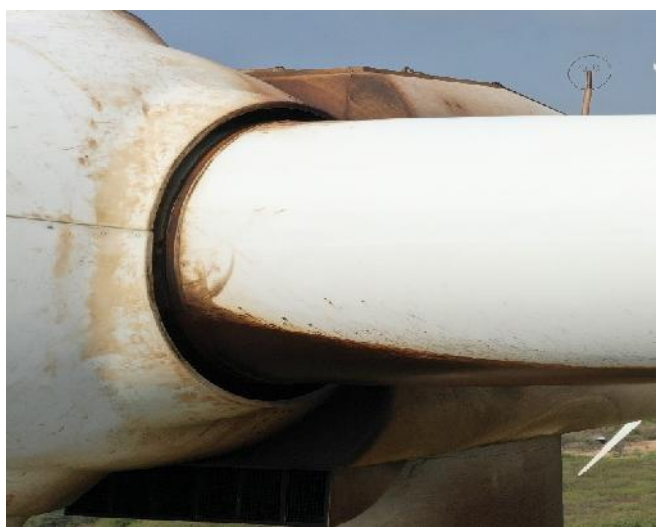
ID: 1

PALA A

Recomendación: Reparar y re-categorizar dentro de 6 meses

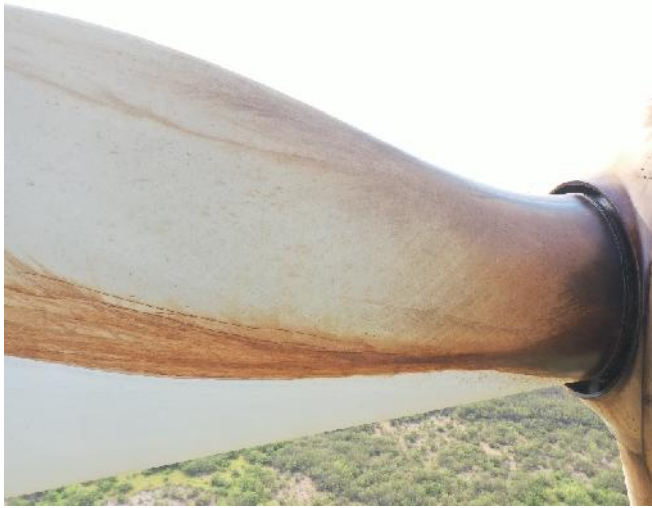
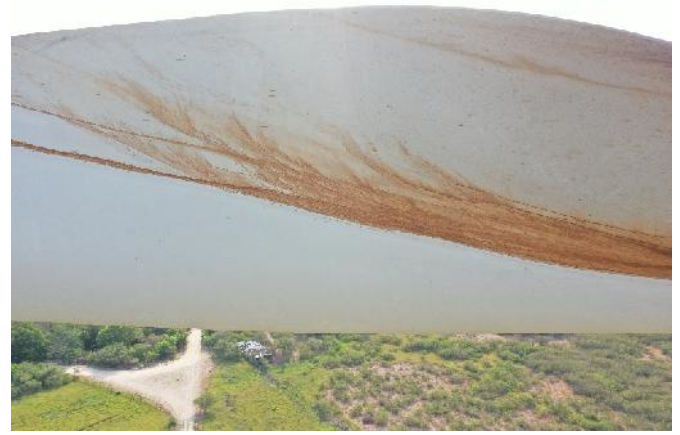
ID:2

PALA A

Recomendación: Hacer seguimiento e inspeccionar en 1 año

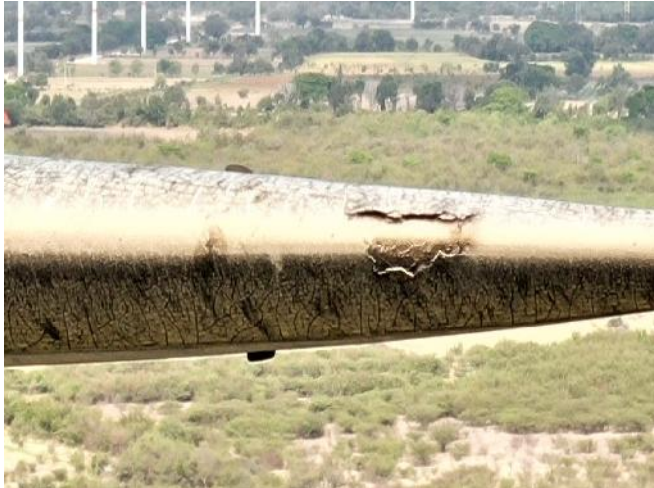
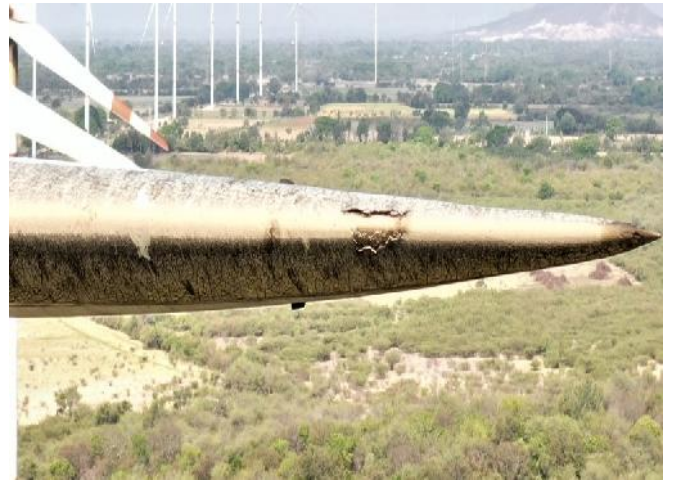
ID:3

PALA A

Recomendación: Reparar y re-categorizar dentro de 6 meses

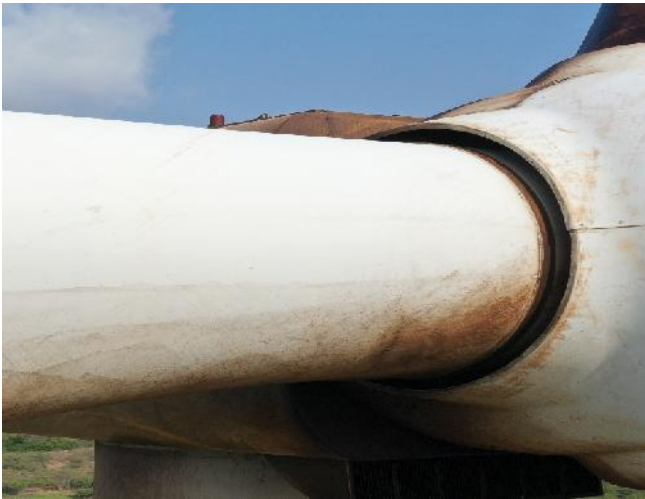
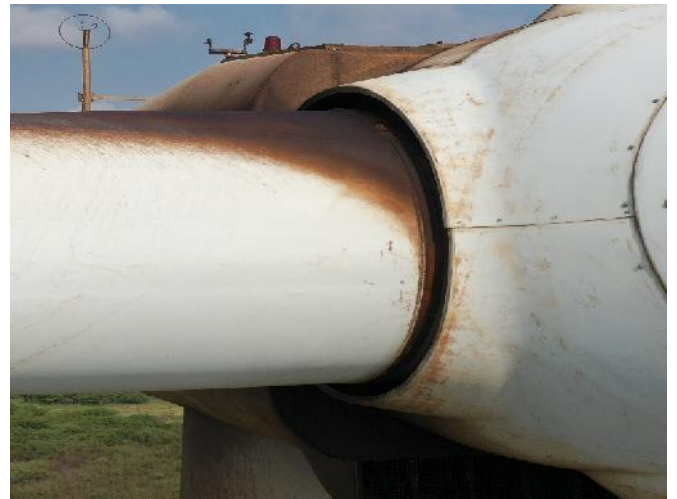
ID:4

PALA B

Recomendación: Reparar y re-categorizar dentro de 6 meses

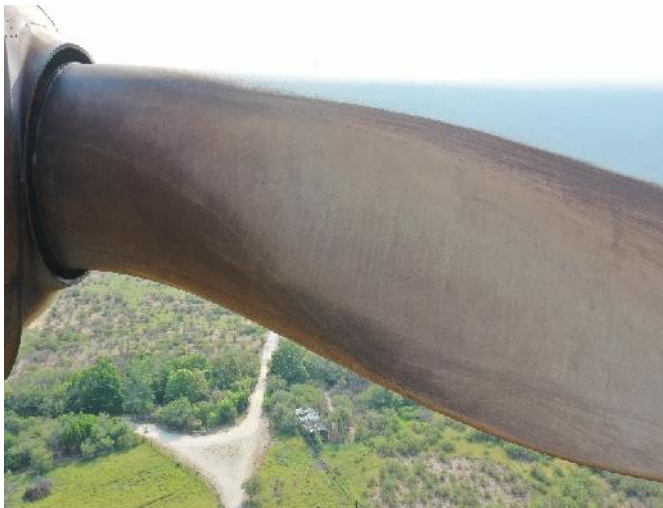
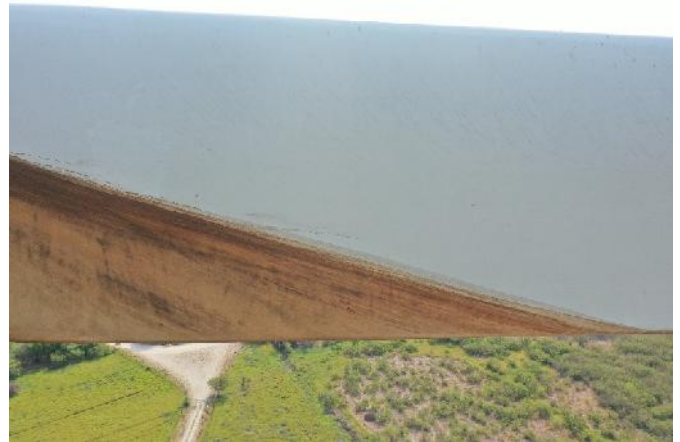
ID:5

PALA B

Recomendación: Hacer seguimiento e inspeccionar en 1 año

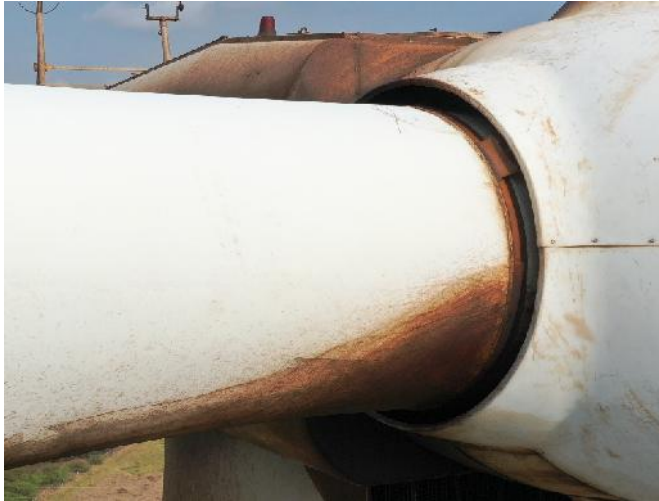
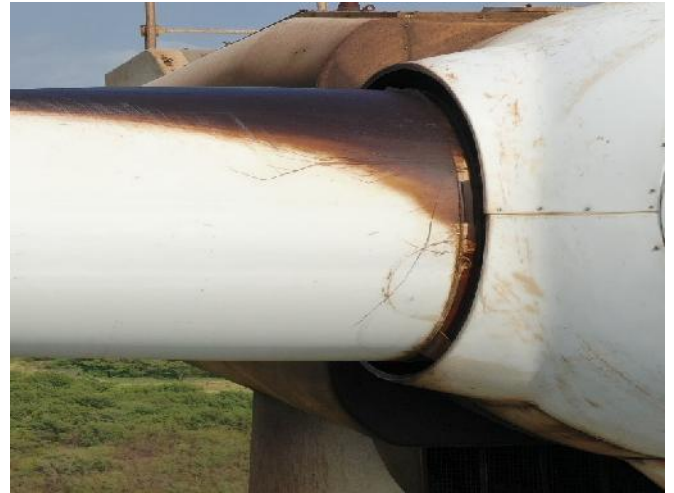
ID:6

PALA C

Recomendación: Reparar y re-categorizar dentro de 6 meses

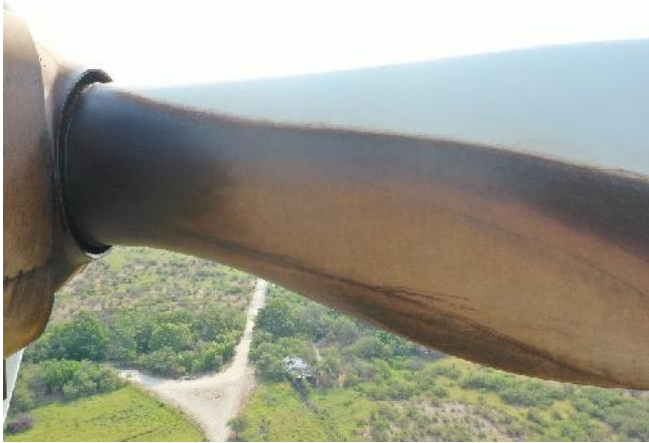
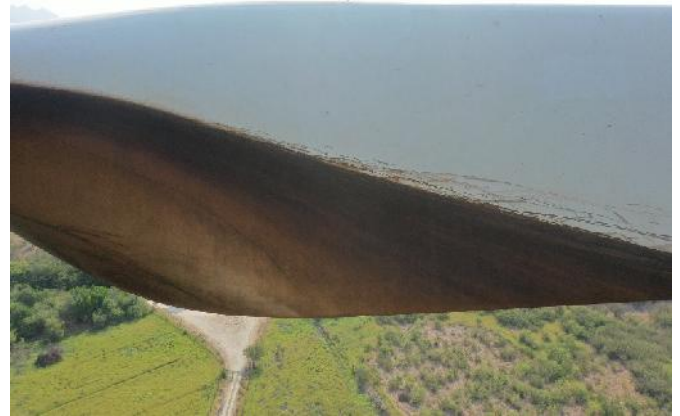
ID:7

PALA C

Recomendación: Hacer seguimiento e inspeccionar en 1 año

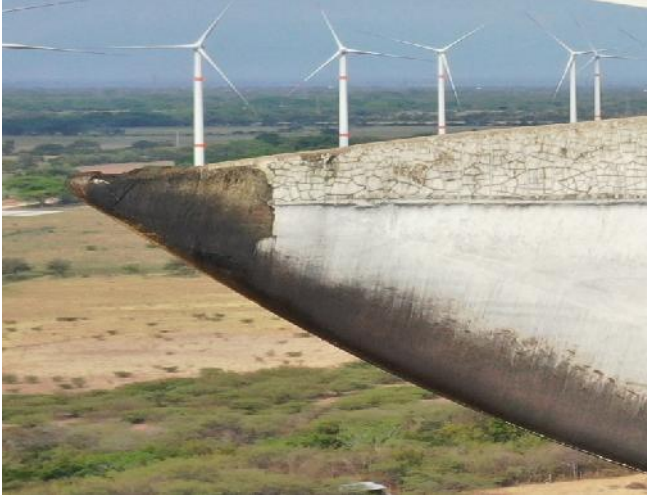
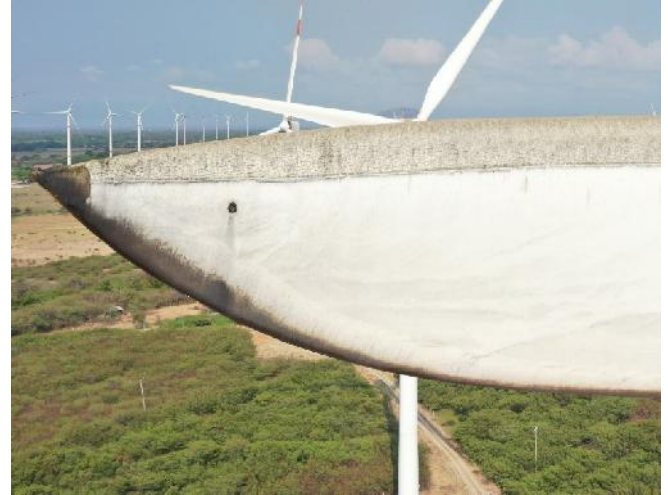
ID:8

PALA C

Recomendación: Reparar y re-categorizar dentro de 6 meses
