| | INFORME DE INSPECCIÓN DE PALAS | Rev.: B |

| Parque Eólico: | ZOPILOAPAN |
| Fecha de inspección: | 18/04/2022 |
| Aerogenerador No.: | 64 |

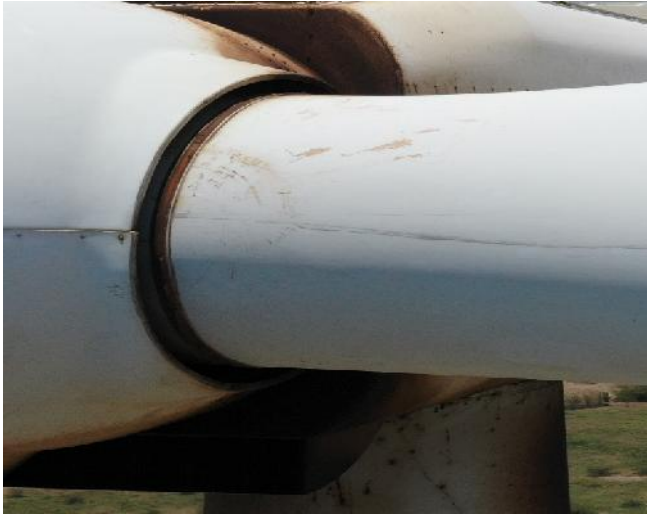
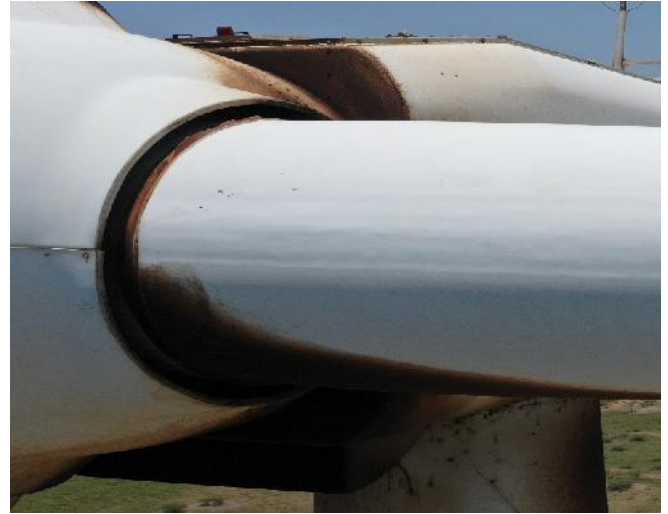
ID: 1

PALA A

Recomendación: Hacer seguimiento e inspeccionar en 1 año

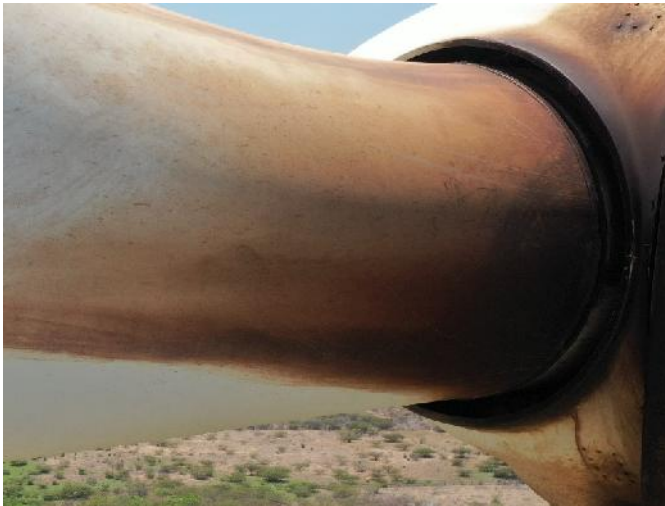
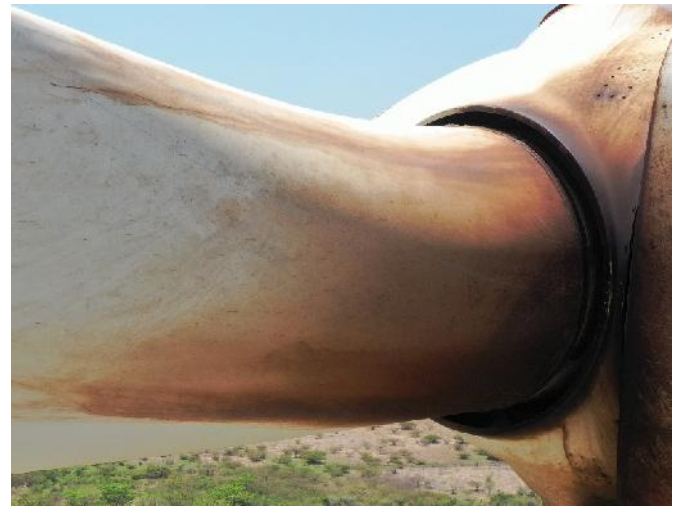
ID:2

PALA A

Recomendación: Hacer seguimiento e inspeccionar en 1 año

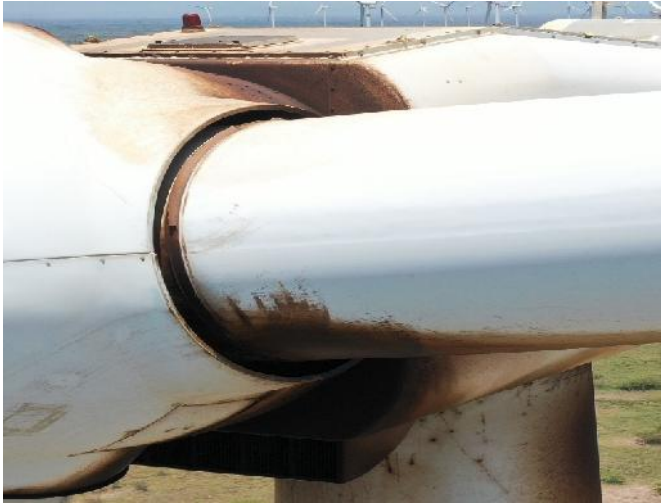
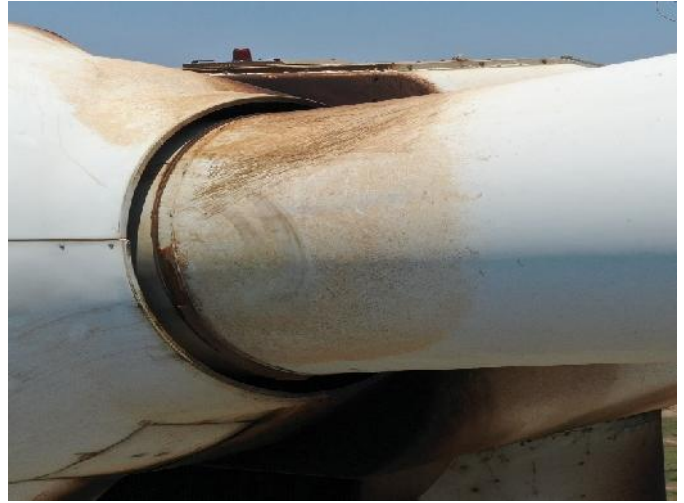
ID:3

PALA B

Recomendación: Reparar y re-categorizar dentro de 6 meses

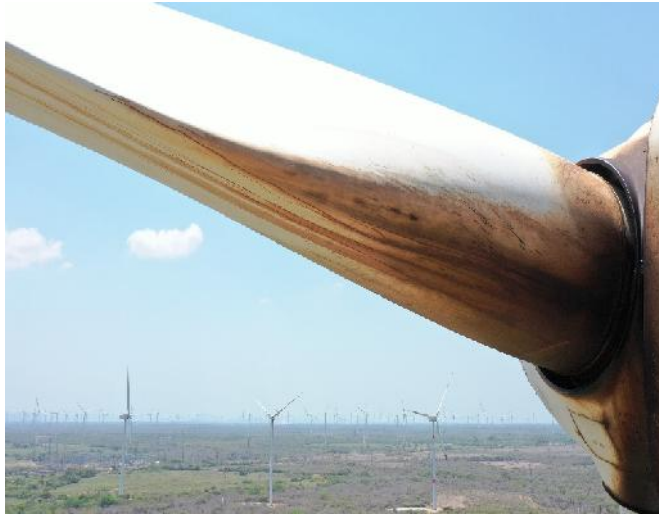
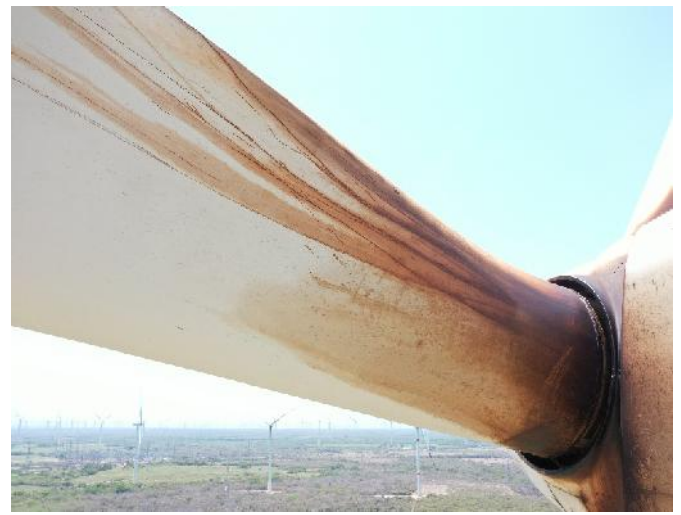
ID:4

PALA B

Recomendación: Reparar y re-categorizar dentro de 6 meses

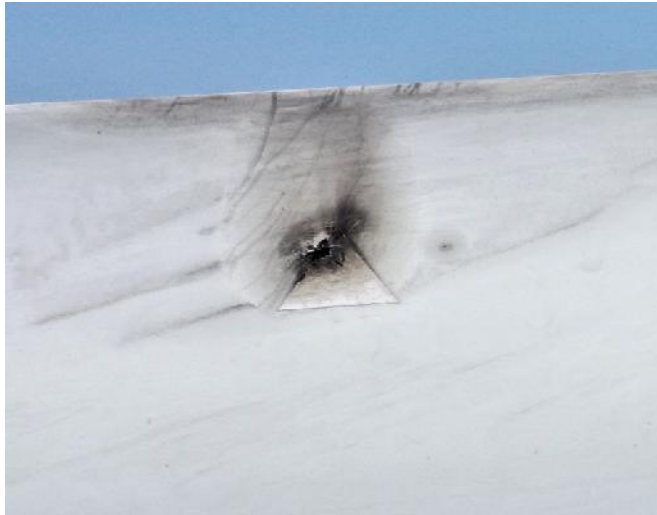
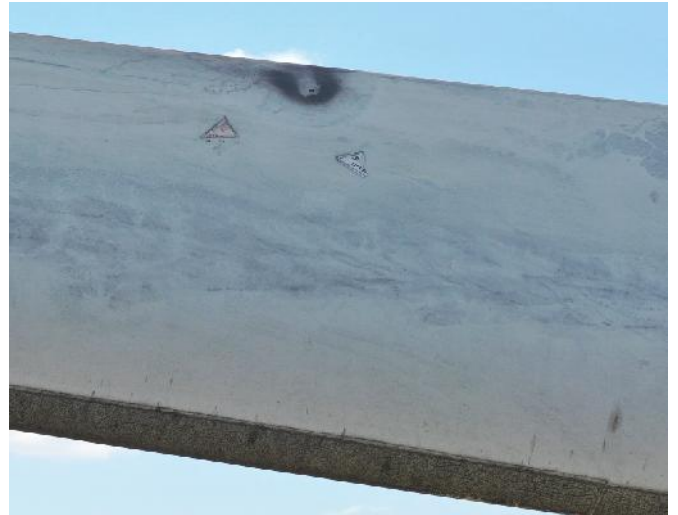
ID:5

PALA B

Recomendación: Reparar y re-categorizar dentro de 6 meses

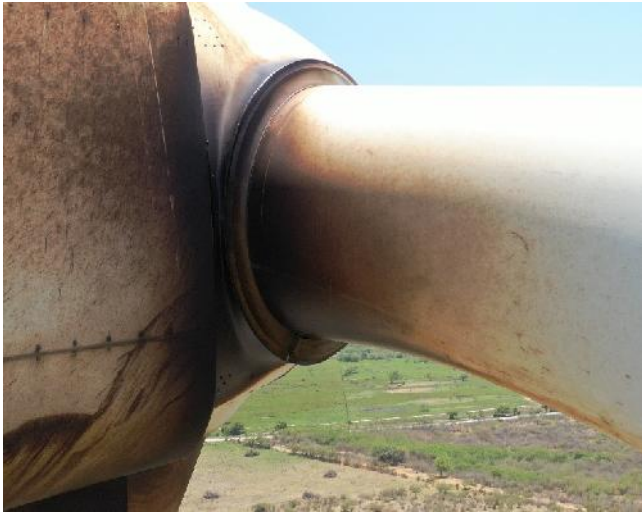
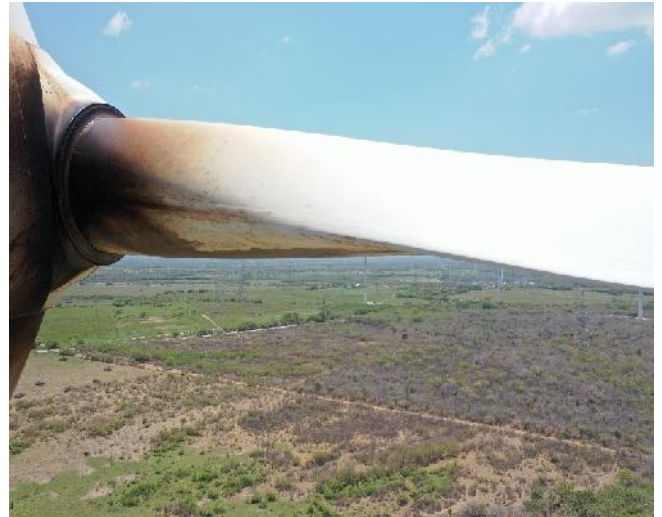
ID:6

PALA C

Recomendación: Hacer seguimiento e inspeccionar en 1 año
