<b>FORMATO</b>	Código: <b>FRM8.143.B.3</b>
	<b>INFORME DE INSPECCIÓN DE PALAS</b>	Rev.: <b>B</b>
		Fecha: <b>25/03/2022</b>
		Página <b>1/9</b>

Nombre del Inspector:	WILVER RIVERA DÍAZ
Localización/Estado:	JUCHITAN DE ZARAGOZA OAXACA
Parque Eólico:	ZOPILOAPAN
Fecha de inspección:	16/04/2022
Cliente:	ENEL GREEN POWER
Pedido*:	NA
Aerogenerador No.:	65
Equipo utilizado:	DRONE DJI MAVIC2 PRO
Orden de Trabajo No.:	20220416 WR CS
Velocidad (m/s):	3.80 MS
Hora de paro:	11:18 AM
Hora de marcha:	11:52 AM

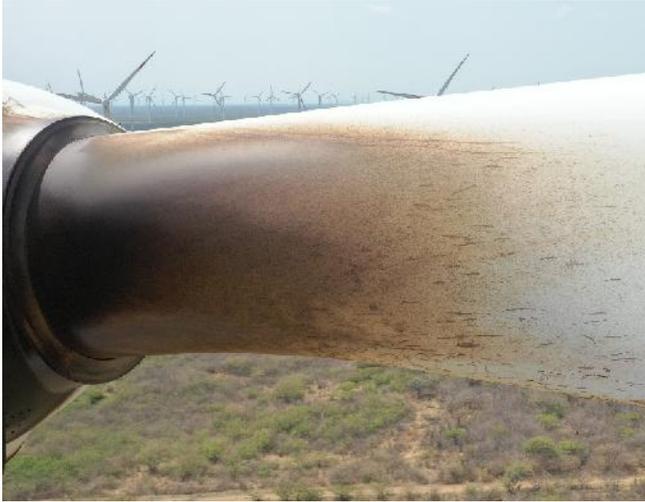
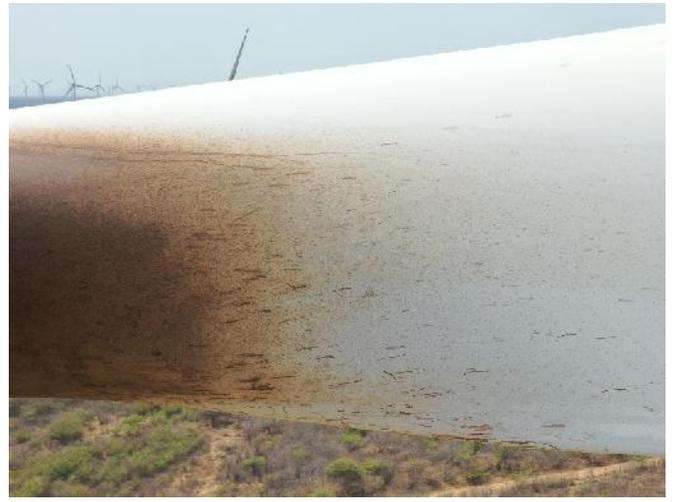
ID: 1

ID	Pala	Zona	Tipo de daño	Tamaño (mm) ancho x longitud	Subtipo	Radio (m)	Severidad	Material
1	A	11	D1	2000x800	Suciedad en Coat	0	3	Afectación Superficial
2	B	11	D1	2000x800	Suciedad en Coat	0	3	Afectación Superficial
3	B	1	B3	800x200	Daños en cinta de protección	43	4	Componente Auxiliar
4	C	11	D1	5000x1000	Suciedad en Coat	0	3	Afectación Superficial
5	C	1	B3	1000x200	Daños en cinta de protección	42.80	4	Componente Auxiliar

Recomendación: Hacer seguimiento e inspeccionar en 1 año
